Villa Torriglia

Seregno (MB)

Denominazione: Villa Torriglia

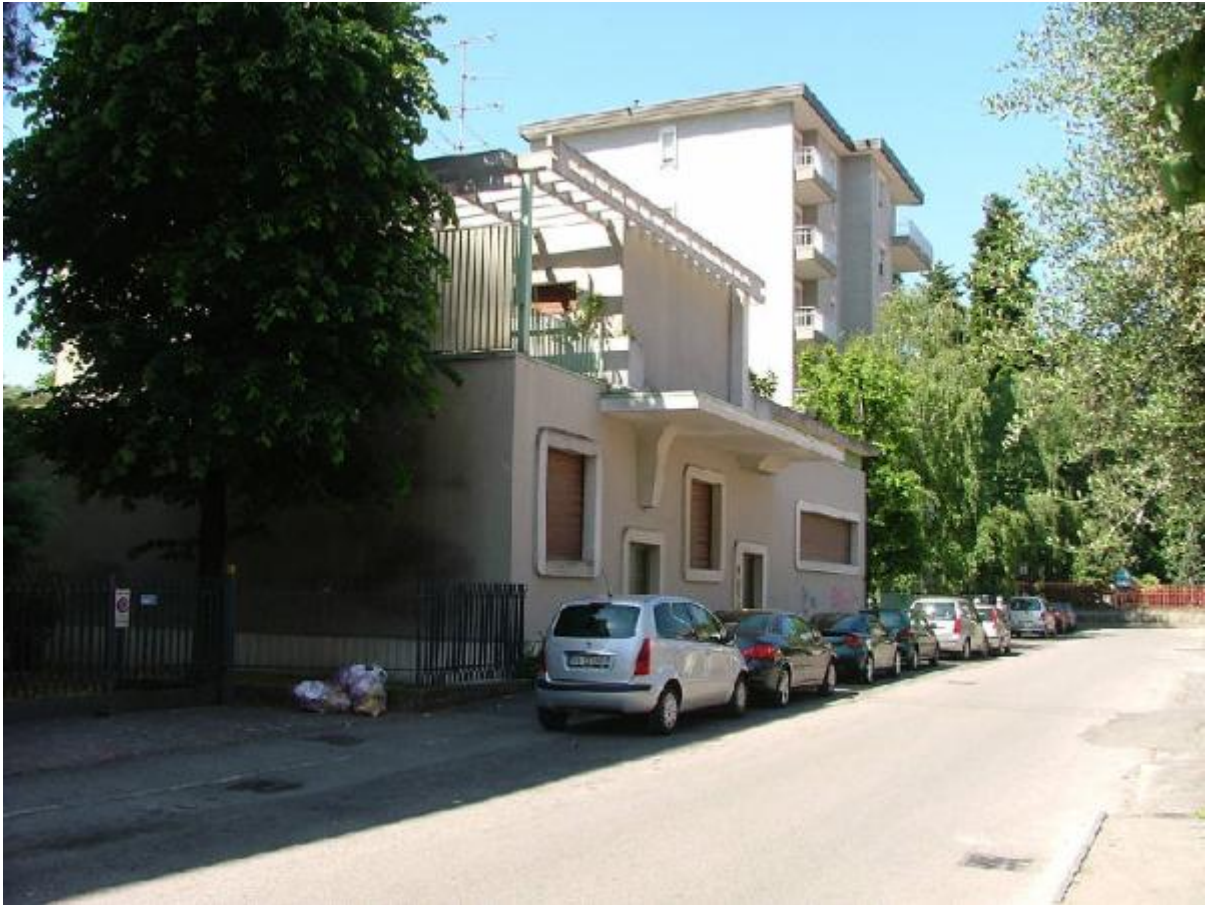
Note: la facciata della villa su via De Gasperi

La villa si affaccia alla strada con un prospetto elevato in parte su due piani, con terrazzo coperto da pergolato. Tre finestre contornate da cornici fortemente sbalzate si aprono al piano rialzato; la maggiore di queste, lunga ben sei metri, illumina il grande soggiorno.

Due gli ingressi, coperti dal forte sbalzo di una pensilina in muratura: uno privato per la residenza, un secondo aperto al pubblico per l'attività professionale della dottoressa Torriglia. Da questo si accede all'ambulatorio medico, con sala di attesa e studio biblioteca che funge da filtro con l'ampia abitazione privata. Un secondo alloggio, più piccolo, si sviluppa al primo piano e gode di una porzione di terrazzo a giardino, prolungamento all'aperto dello spazio del soggiorno con
