Casa a corte Via Fratelli Casati 4 - complesso

Limbate (MB)

Denominazione: Casa a corte Via Fratelli Casati 4 - complesso

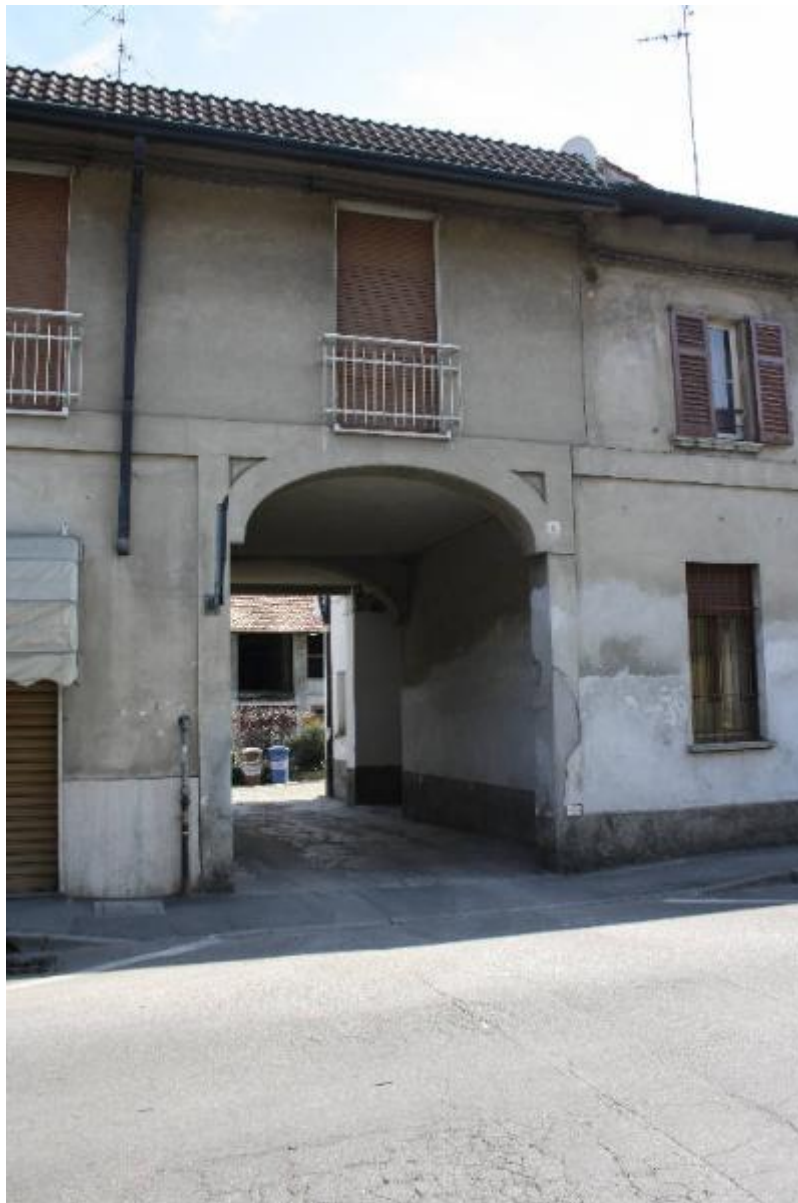
Nucleo edificato con impianto planimetrico rettangolare a corte chiusa di forma ad U, elevato sino a due piani; di rilievo una porzione di fabbricato ad ovest, con affaccio su corte aperto da un portico a tre campate scandite da pilastri in muratura a mattoni di laterizio e soprastante loggiato; struttura portante costituita da muratura continua in mattoni di laterizio mista a pietra; solai su travatura lignea; copertura su capriate con tetto a due falde e manto a coppi in laterizio.
