Chiesa di S. Pancrazio

Bergamo (BG)

Codice scheda: BG020-00115

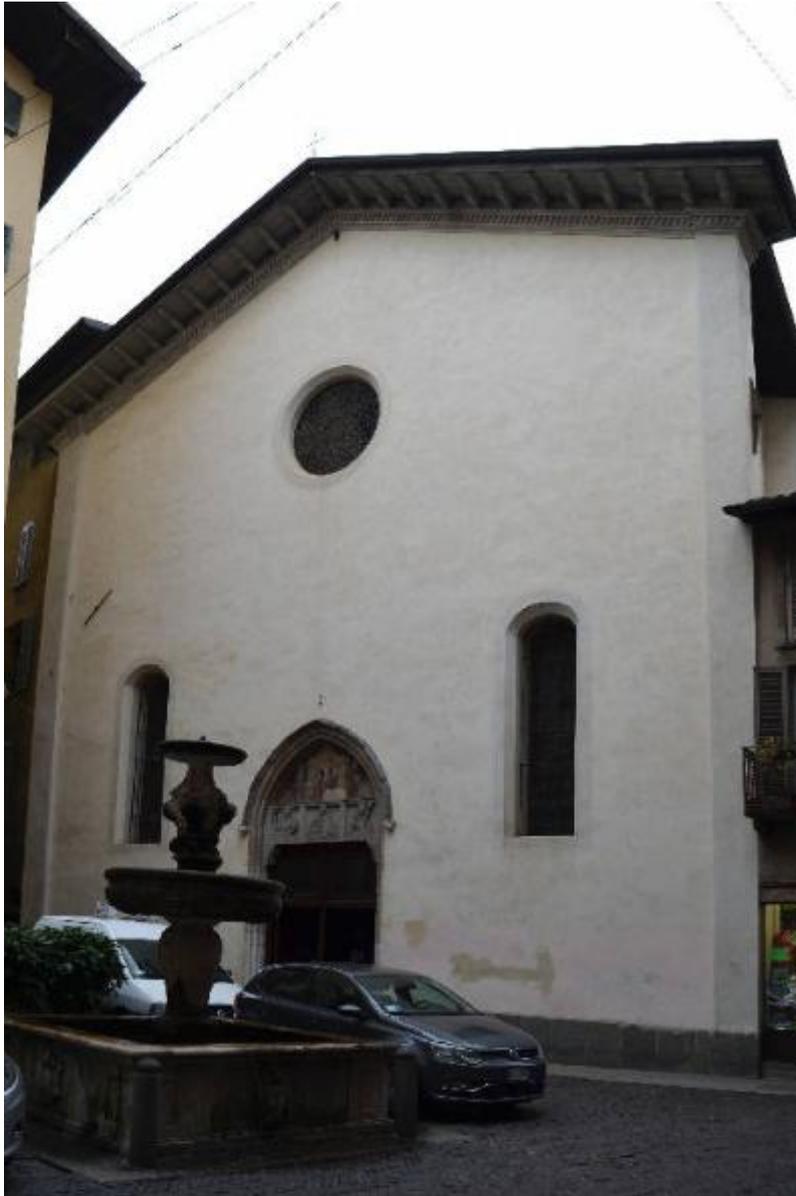
Note: Prospetto su piazzetta S. Pancrazio

Al centro della semplice facciata dal profilo a capanna, si apre il portale ad arco ogivale datato 1452, profilato da modanature in pietra grigia. L'architrave in pietra arenaria è diviso in tre settori entro i quali sono scolpiti ad altorilievo S. Pancrazio, la Madonna col Bambino e un vescovo benedicente. Nel sottarco un affresco con i santi Bernardino e Sabastiano ai lati del Cristo crocifisso sorretto dal Padre Eterno. Due sottili monofore ad arco ribassato si aprono lateralmente al portale, sul cui asse è collocato un oculo.
