Chiesa di S. Francesco

San Giovanni Bianco (BG)

Tipologia: chiesa

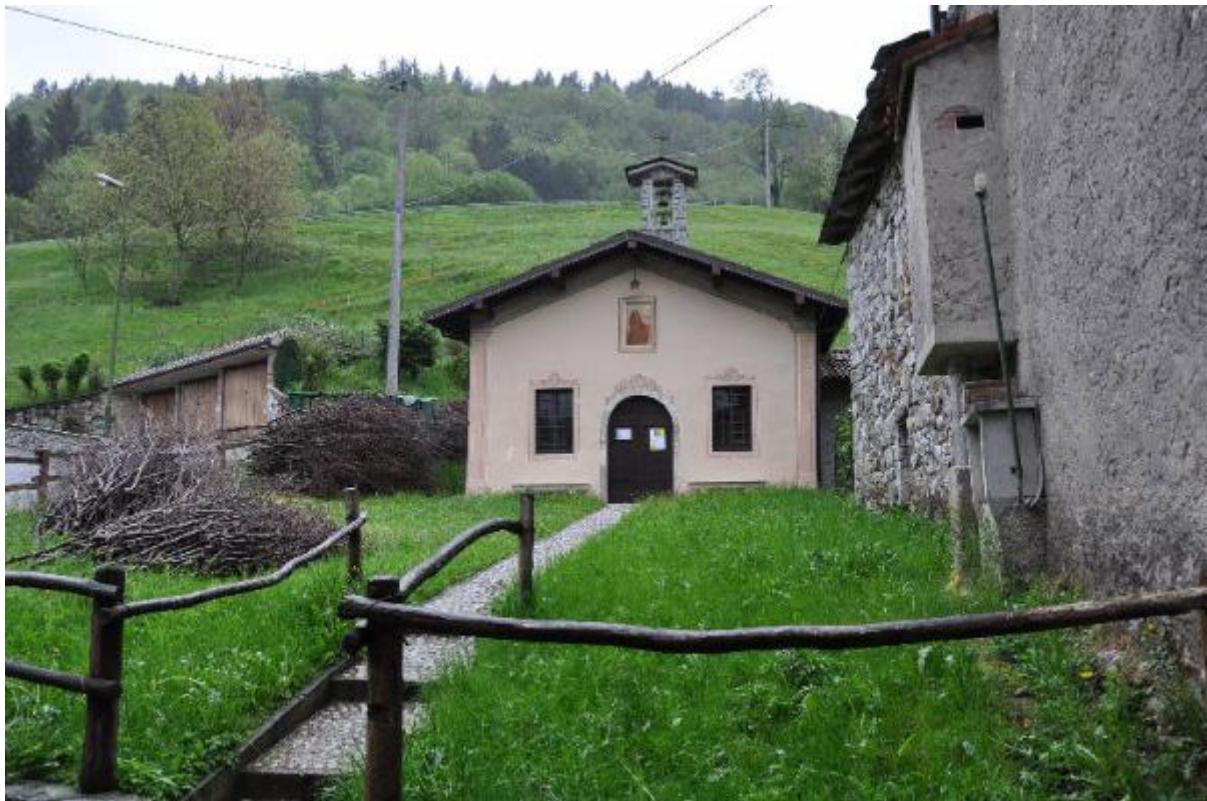
Piccola chiesa a pianta rettangolare, un arco divide l'aula dal presbiterio, quest'ultimo risulta rialzato rispetto alla quota della chiesa. L'aula e il presbiterio sono coperte da soffitto decorato che segue l'andamento a capanna della copertura, realizzata con orditura in legno e manto in coppi. Sulla parete "post altarem" è un affresco databile tra il 300 e il 400 e attribuito ai Baschenis di Averara che rappresenta la Madonna regina degli angeli con ai lati S. Francesco d'Assisi e S. Chiara, ai lati della parte centrale sono rappresentati S. Pietro e S. Rocco. Sul lato sinistro del presbiterio è l'ingresso alla sagrestia, piccola stanza alla stessa quota del presbiterio. L'esterno è estremamente semplice, la facciata principale

presenta tre aperture, un portale in pietra e due finestre con cornici dipinte, dipinte sono anche le due paraste ai lati e la cornice che segue l'andamento della copertura. Sopra il portale è una nicchia con un affresco rappresentante S. Francesco.
