Torre Casa del Capitano

Martinengo (BG)

Denominazione: Torre Casa del Capitano

SIRBeC scheda ARL - BG120-00021

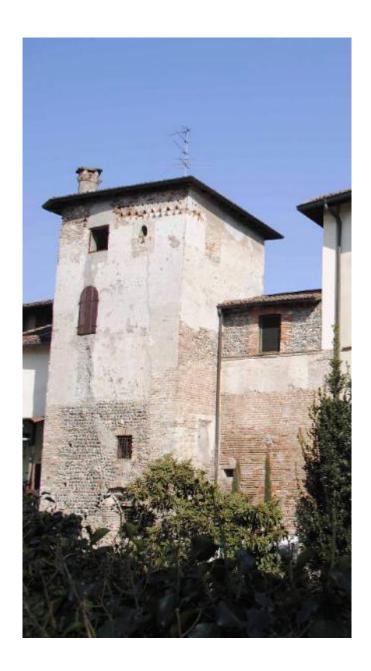
La Torre a pianta quadrangolare appartiene al complesso che nel 1468 il Colleoni trasformò nella propria casa destinandola a residenza di sua moglie Tisbe di Martinengo e delle figlie. Alla base vi è una muratura irregolare in pietra gialla che prosegue con un muro in parte di ciotoli di fiume in parte in laterizio, nel quale si trovano un¿apertura quattrocentesca modificata e al di sopra una inserita successivamente. Il lato sud-ovest della torretta e l¿angolo corrispondente verso il fossato sono costituiti da un setto murario realizzato quasi esclusivamente in mattoni. La facciata verso il fossato presenta ampie porzioni intonacate e mostra alcuni resti di pitture. In passato la torre presentava tre merli per lato che furono tamponati quando venne sopralzata di circa mezzo metro per la realizzazione di una piccionaia. Sulla facciata esterna conserva una finestra originale. Tutto il complesso ha al piano interrato ampie cantine.

Edificio in muratura con muri perimetrali in pietra, in petrame, in laterizio; copertura a tetto a padiglione
