Chiostro grande del Monastero di S. Giulia

Brescia (BS)

Codice scheda: BS190-00010

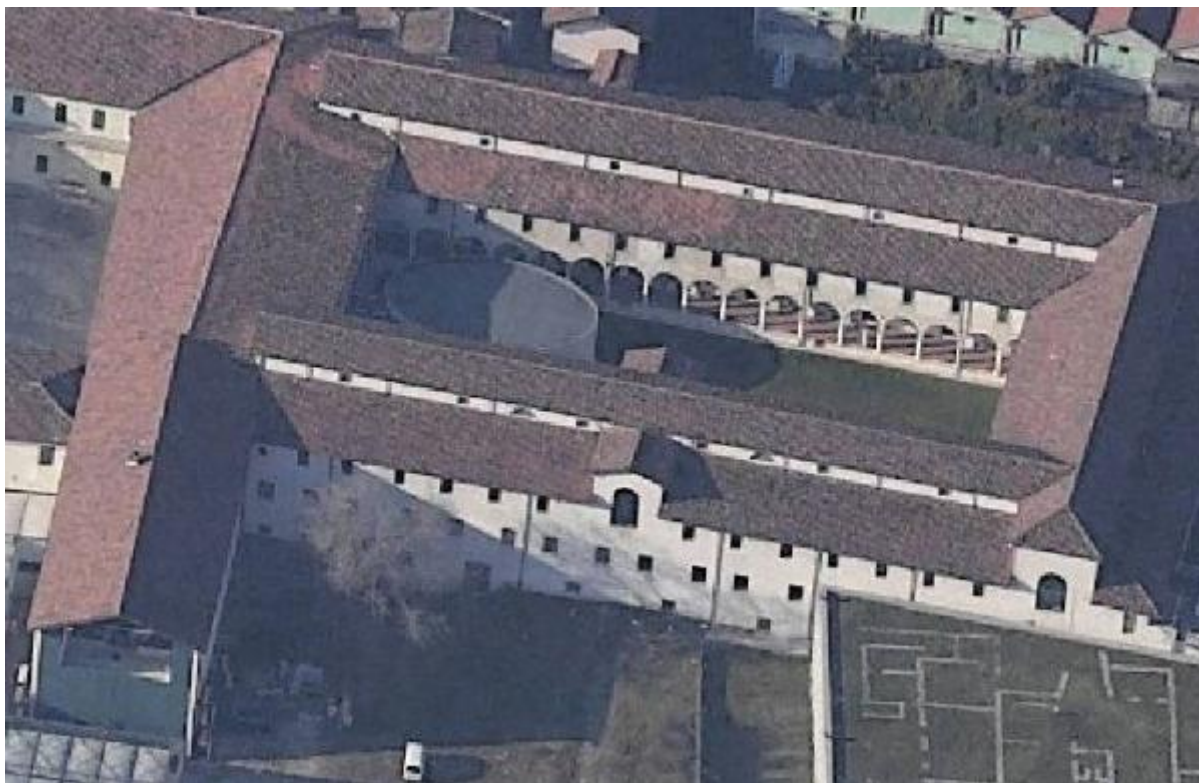
Risale al primo decennio del XVI sec. la costruzione del grande chiostro settentrionale a pianta rettangolare allungata,

con un porticato dalle volte a crociera scandito da quarantasei colonne al piano inferiore. Il piano superiore era destinato al dormitorio delle monache.

A sud della chiesa di S. Salvatore si sviluppa il chiostro rinascimentale con loggiato, originale per due dei tre lati e comunicante con un secondo. Le strutture verticali sono in muratura con volte al p.t. e al piano superiore, le coperture con orditura in legno e manto in coppi.
