Industria Ex Ilva - complesso

Darfo Boario Terme (BS)

Ambito tipologico principale: architettura industriale e produttiva

Tipologia: fonderia

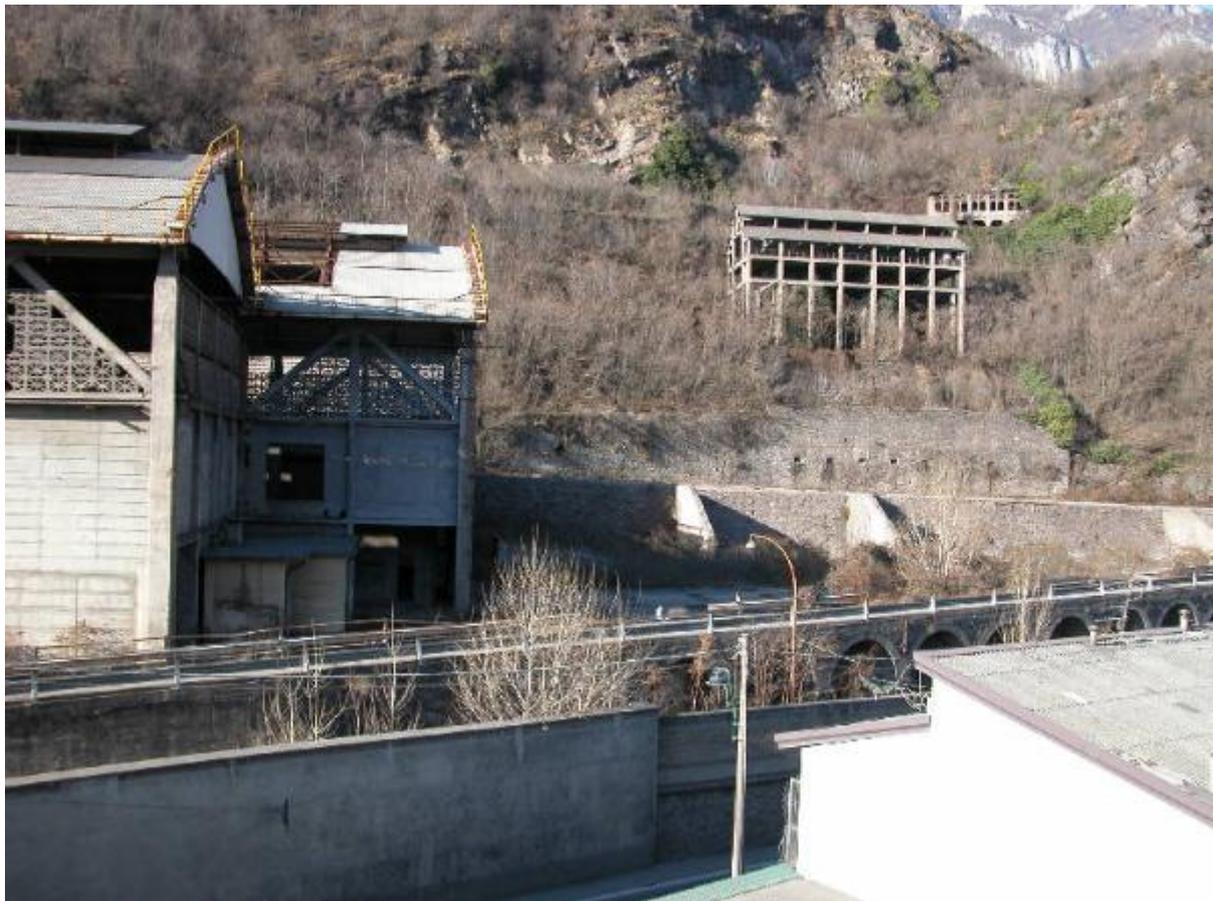
Il bene complesso si compone di: capannoni industriali, edifici minori ed edifici per abitazioni ed uffici.

Il bene ha murature portanti in getto, copertura a due falde con capriate in ferro e sovrastante manto in lamiera.

il componente capannoni industriali ha lesioni, fessurazioni, macchie, umidità.

Il componente edifici minori ha lesioni, fessurazioni, umidità.

Il componente edifici per abitazioni ed uffici ha le strutture parzialmente crollate.

il componente capannoni industriali ha colaticci, ruggine. Il componente edifici minori ha lesioni, fessurazioni, umidità. Il componente edifici per abitazioni ed uffici on ha le strutture.
