Chiesa di S. Margherita

Pigra (CO)

Denominazione: Chiesa di S. Margherita

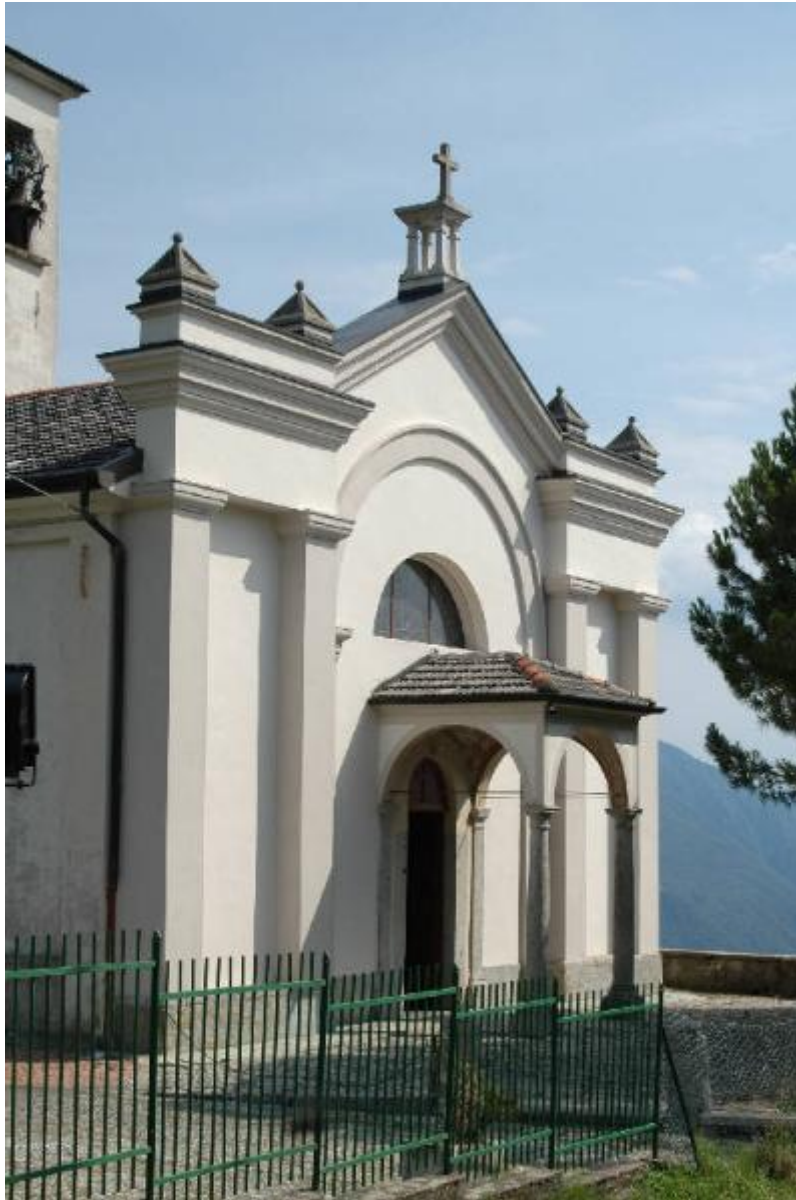
La chiesa di S. Margherita è situata in posizione isolata, vicino al cimitero, ed è a tre navate, con cappelle alla fine delle navatelle laterali ed un lungo presbiterio che termina con un abside poligonale. Sul lato sinistro del presbiterio è situato un locale intonacato e dipinto ma non decorato, con tetto piatto, collegato con l'ingresso laterale della chiesa. Sul lato destro della chiesa sono situate la sacrestia ed il campanile, entrambi integrati nel perimetro del corpo di fabbrica principale.

La facciata della chiesa è a capanna con ali laterali, intonacata e dipinta e con zoccolatura in pietra; il protiro è dotato di due colonne e di paraste in serizzo ed è coperto con una volta a vela affrescata; i prospetti della chiesa sono scanditi da lesene e specchiature geometriche, con zoccolo intonacato e dipinto.
