Chiesa dei SS. Pietro e Paolo

Dizzasco (CO)

Denominazione: Chiesa dei SS. Pietro e Paolo

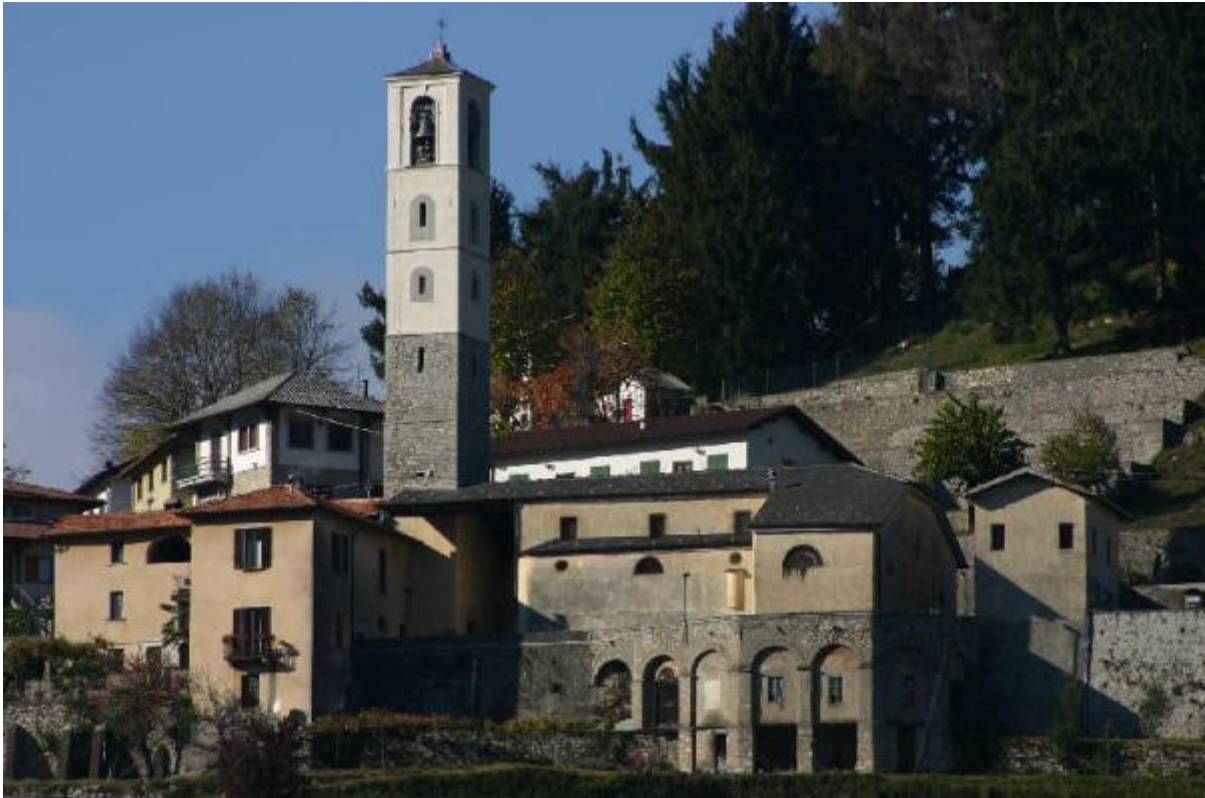
La chiesa dei SS. Pietro e Paolo è situata su una terrazza panoramica cui si accede attraverso un portale, scendendo una rampa di scale coperta da una tettoia in legno. Questa zona coperta divide la chiesa dal corpo di fabbrica contrapposto, che ospita la casa parrocchiale ed il campanile.

I prospetti sono intonacati e dipinti, con zoccolo strollato, con l'eccezione della facciata principale, in cui l'intonaco parte a circa un metro dalla base, lasciando la parte basamentale in pietra faccia a vista.
