Chiesa di S. Maria Assunta - complesso

Schignano (CO)

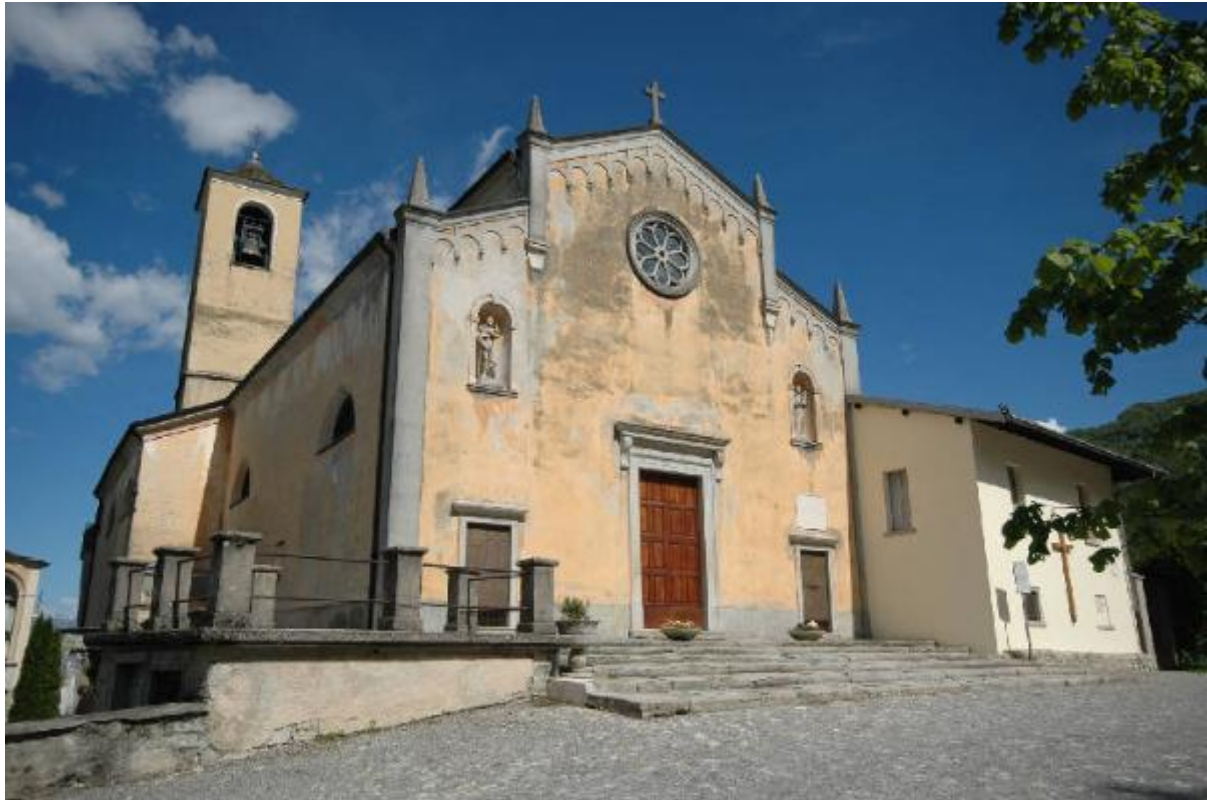
Il complesso della chiesa di S. Maria Assunta è costituito dalla chiesa, con annessa casa parrocchiale, dal campanile, dal contiguo cimitero e dalle cappelle della Via Crucis.

La chiesa è a tre navate con cappelle e presbiterio a pianta quadrata, dietro il quale si trova la sacrestia, che era originariamente la cappella dei confratelli. Dal presbiterio si accedeva una volta al campanile, accostato sul lato nord della chiesa, mentre attualmente si accede da una delle cappelle minori.

La facciata della chiesa è intonacata e dipinta, con zoccolo e portali in pietra. Anche il prospetto nord è intonacato e dipinto mentre quello sud non è visibile perchè in aderenza è costruita la casa parrocchiale. Il prospetto est non è visibile perchè affacciato sul lago.

All'interno si rilevano macchie, efflorescenze e distacchi dovuti a fenomeni di risalita capillare nella zona della controfacciata e sulla parete nord. Anche la base di alcuni pilastri all'estremità ovest della chiesa è interessata dal fenomeno.

Troviamo macchie di umidità anche sulle volte, ma sembrano in gran parte residui di un degrado ormai cessato, probabilmente precedente al rifacimento del tetto.

Un'infiltrazione localizzata in prossimità della controfacciata sembra invece recente.
