# Chiesa di S. Tommaso

Cerano d'Intelvi (CO)

Codice scheda: CO160-00083

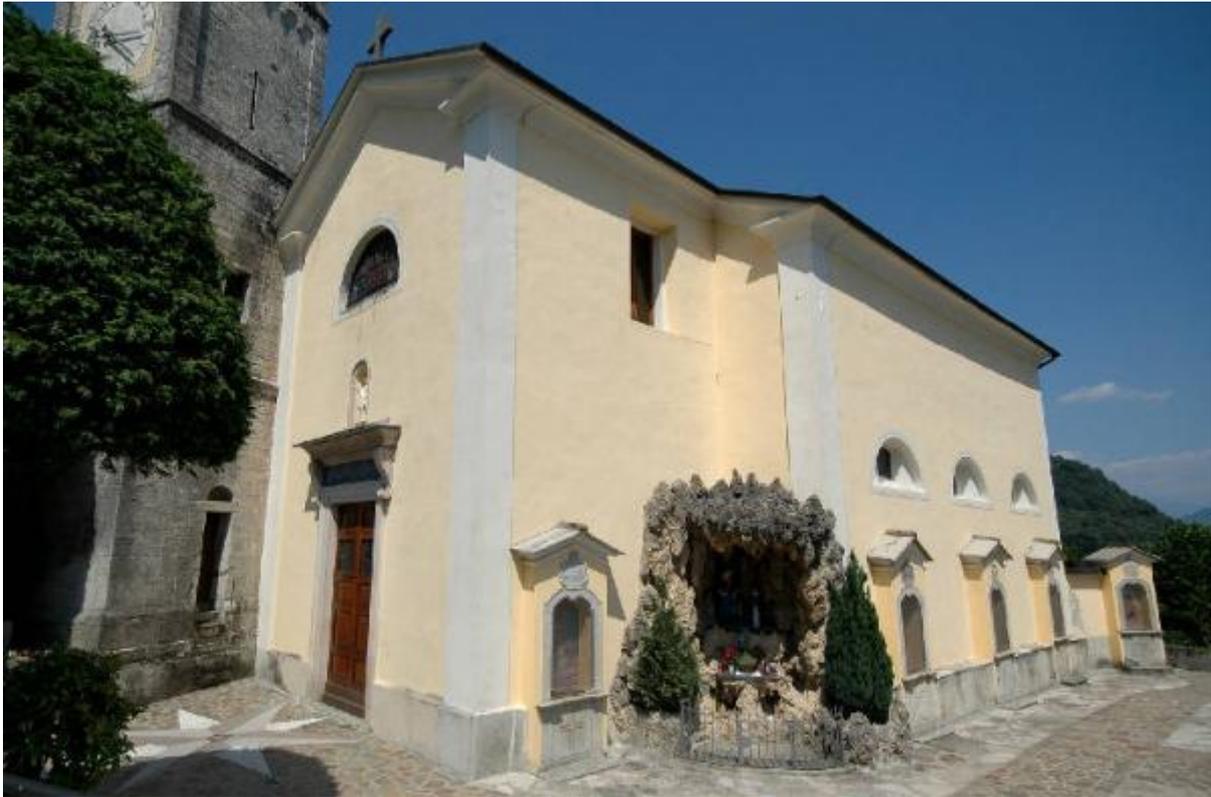
La chiesa di S. Tommaso è a navata unica, a quattro campate, con sei cappelle laterali, presbiterio a pianta quadrangolare e sacrestia accostata sul lato nord del presbiterio.

I prospetti ovest, sud e parte del prospetto nord della chiesa si presentano intonacati e dipinti, mentre gli altri lati sono in muratura di pietra piuttosto irregolare, lasciata faccia a vista.
