Basilica di S. Carpoforo

Como (CO)

Tipologia: chiesa

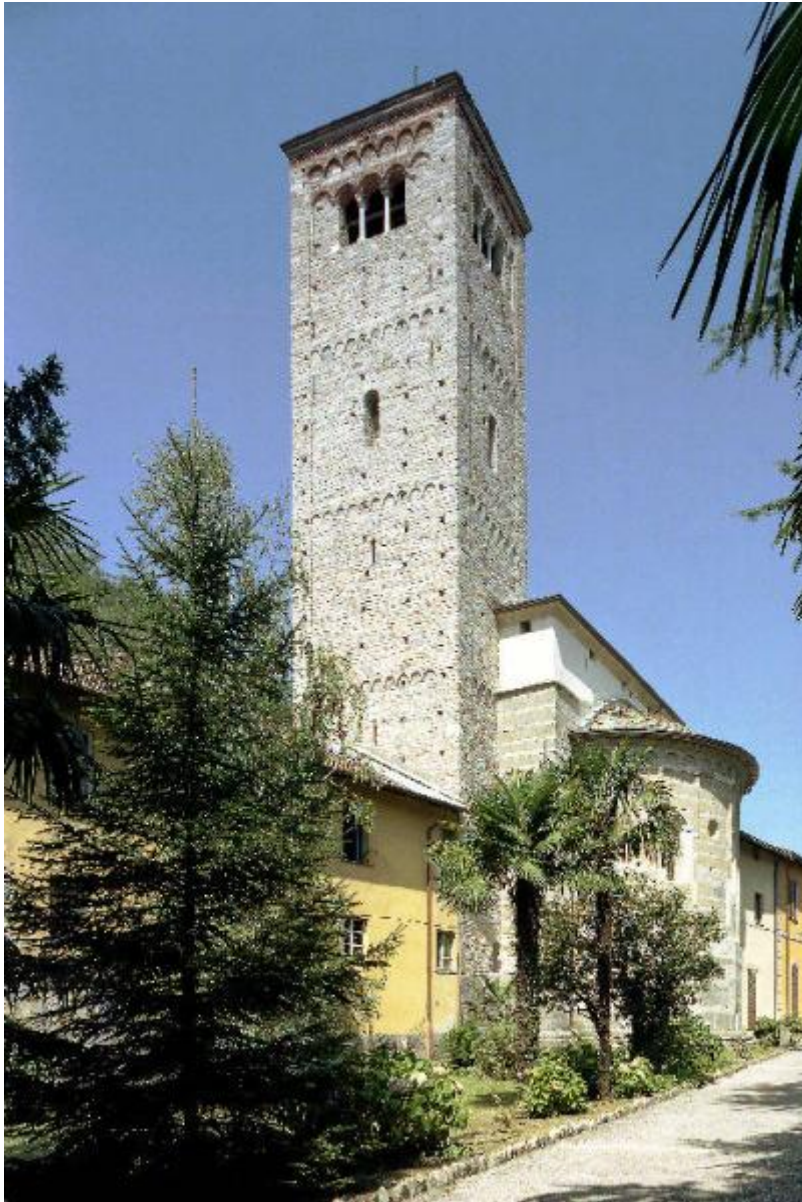
La basilica presenta tre navate sorrette da pilastri a sezione rettangolare, a sostegno di arcate, che reggono la copertura a capriate della navata centrale e la copertura a crociera delle due navate laterali. Al termine delle navate sorge un presbitero sopraelevato, accessibile attraverso due scale in pietra. Al di sotto venne ricavata una cripta, divisa in tre navate da sei colonne granitiche con capitelli, a reggere una volta a crociera.

Le strutture addossate rendono difficoltosa la lettura del profilo esterno del monumento, così come disorienta l'assenza del portale di facciata (incisa solo da tre monofore strombate, oggi tamponate), a ridosso di un terreno franoso (un documento del 1204 allude però a un "portico" della chiesa). L'accesso avviene pertanto dal portale del fianco meridionale.

L'abside presenta all'esterno esili semicolonne che sostengono il fregio ad archetti ciechi che la rilega superiormente, mentre all'interno è caratterizzata dall'alternanza dei corsi regolari bianchi e neri.

L'interno è a tre navate ripartite in cinque campate irregolari, che presentano qualche disequilibrio di proporzioni (in particolare la terza campata, più ampia e compresa tra due archi trasversi simili a quelli di S. Maria Maggiore di Lomello)(cfr. vol. i, pp. 69ss.). Si è supposto (Magni) che questa fosse la parte superstite di un originario doppio transetto, eco locale di un assetto di matrice ottoniana. Il presbiterio è rialzato sopra la cripta e vi si accede attraverso due imponenti scale in pietra. L'abside maggiore è semicircolare; quella di sinistra, oggi cappella dell'Assunta, è in spessore di muro, mentre su quella di destra insiste la canna del campanile.

Il corpo longitudinale è scandito da pilastri a sezione rettangolare, con arcate a profilo semplice. La cripta, ad oratorio e coperta a crociera, è ripartita in tre navate da colonne con capitelli decorati da foglie angolari. Nelle nicchie della parete di fondo si aprono tre sottili monofore. Il particolare, unitamente alle caratteristiche di pianta e alzato, la avvicina alle cripte di Lenno e della S. Eufemia dell'Isola Comacina, suggerendo una datazione entro l'XI secolo. L'alta torre
