# Chiesa della S.ma Annunziata - complesso

Bellagio (CO)

Denominazione: Chiesa della S.ma Annunziata - complesso

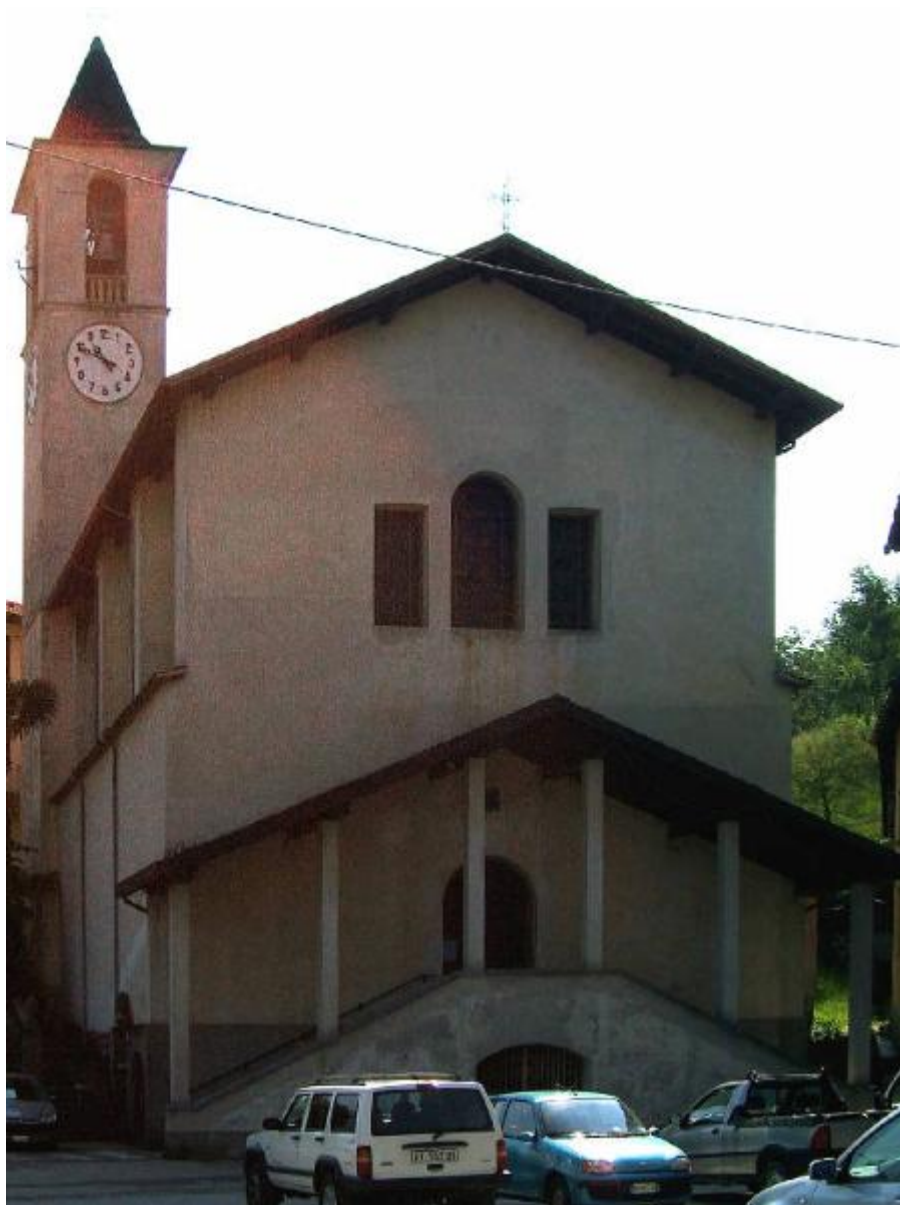
Il complesso architettonico comprende la chiesa e il campanile. La chiesa, preceduta da pronao, si sviluppa con pianta ad una navata e cappelle laterali; è coperta con tetto a due falde con manto in lastre di pietra. Il campanile, a pianta quadrangolare, si affianca sul lato nord ed è caratterizzato dalla copertura conica in mattoni.

localizzato degrado superficiale degli intonaci della chiesa per umidità d'infiltrazione; presenza di fessurazioni
