# Battistero di S. Giovanni

Mariano Comense (CO)

Tipologia: battistero

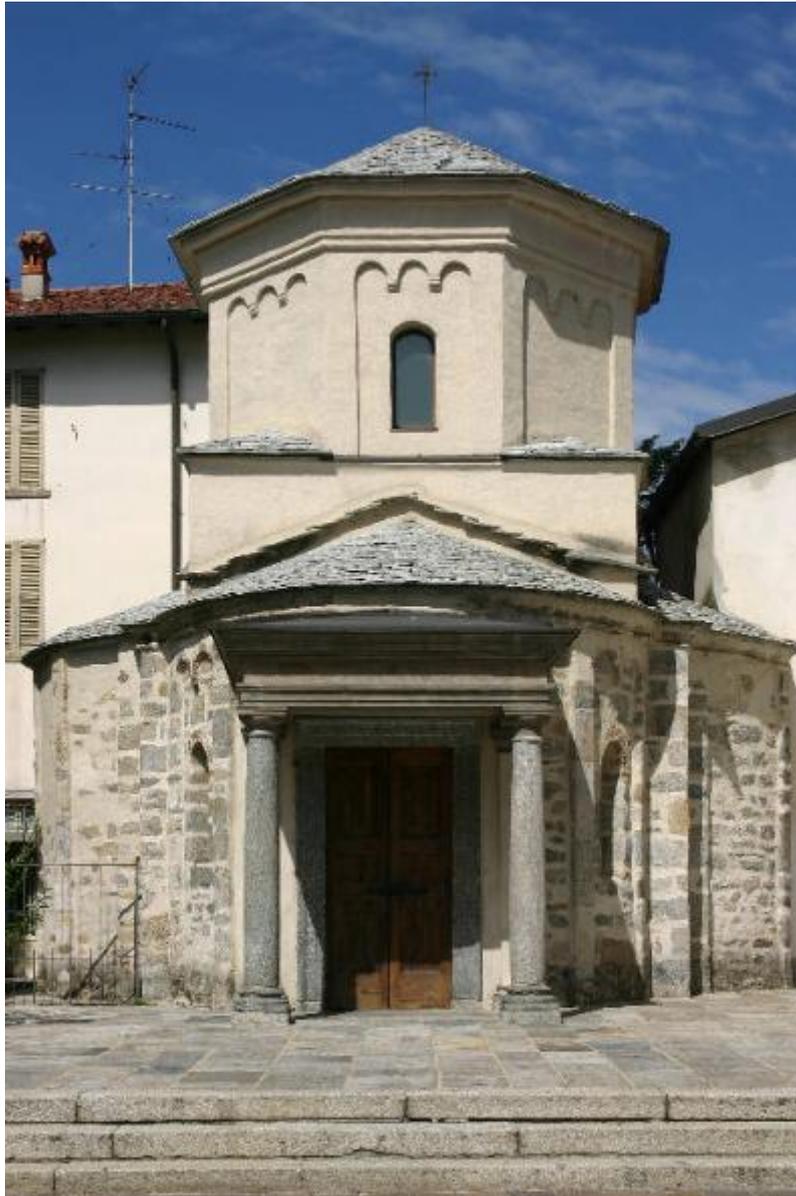
La pianta è quadrilobata e le quattro absidi si aprono sul vano centrale, sormontato da una copertura a cupola con tiburio ottagonale.

La facciata esterna è decorata con lesene mentre quella che era stata l'abside principale con archetti.

L'edificio a pianta quadriloba è sormontato da un tiburio ottagonale, ottenuto mediante l'inserimento di trombe che trasformano in ottagono il quadrato della costruzione di base e scaricano il peso della struttura superiore sui doppi archi dalle ghiere in tufo, poggianti su quattro semicolonne dai conci arrotondati. Esternamente il paramento murario è caratterizzato da semplici lesene che scandiscono la muratura delle absidi laterali, mentre la porzione superstite dell'abside centrale (ora divenuta ingresso) è più articolata: una coppia di archetti pensili delimitati da lesene originano regolari specchiature in cui si aprono monofore strombate. Anche i lati del tiburio presentano un motivo decorativo simile, con un triplice fascio di archetti ciechi. L'interno, privo di intonaco fino all'imposta degli archi nelle absidole, è caratterizzato da muratura di conci squadrati di forma irregolare. L'unico elemento decorativo è rappresentato dai due semicapitelli ad angoli smussati delle semicolonne dell'abside. Quello di sinistra è in marmo, con un tralcio fogliato da cui si originano due grappoli d'uva agli angoli e una protome umana al centro; l'altro, di dimensioni maggiori è in calcare, con un motivo geometrico ad occhielli. Al centro dell'aula è posta la vasca battesimale barocca, mentre nel pavimento, leggermente disassato, è un cerchio di ciottoli, forse segno della vasca originaria. Sulla parete di fronte a quella dell'odierno ingresso sono ancora visibili i resti dell'antica porta, sormontata da un arco in pietra. Un'altra apertura era posta verso la collegiata, dove ora c'è un piccolo sacrarium.
