Chiesa di S. Liberata - complesso

Centro Valle Intelvi (CO)

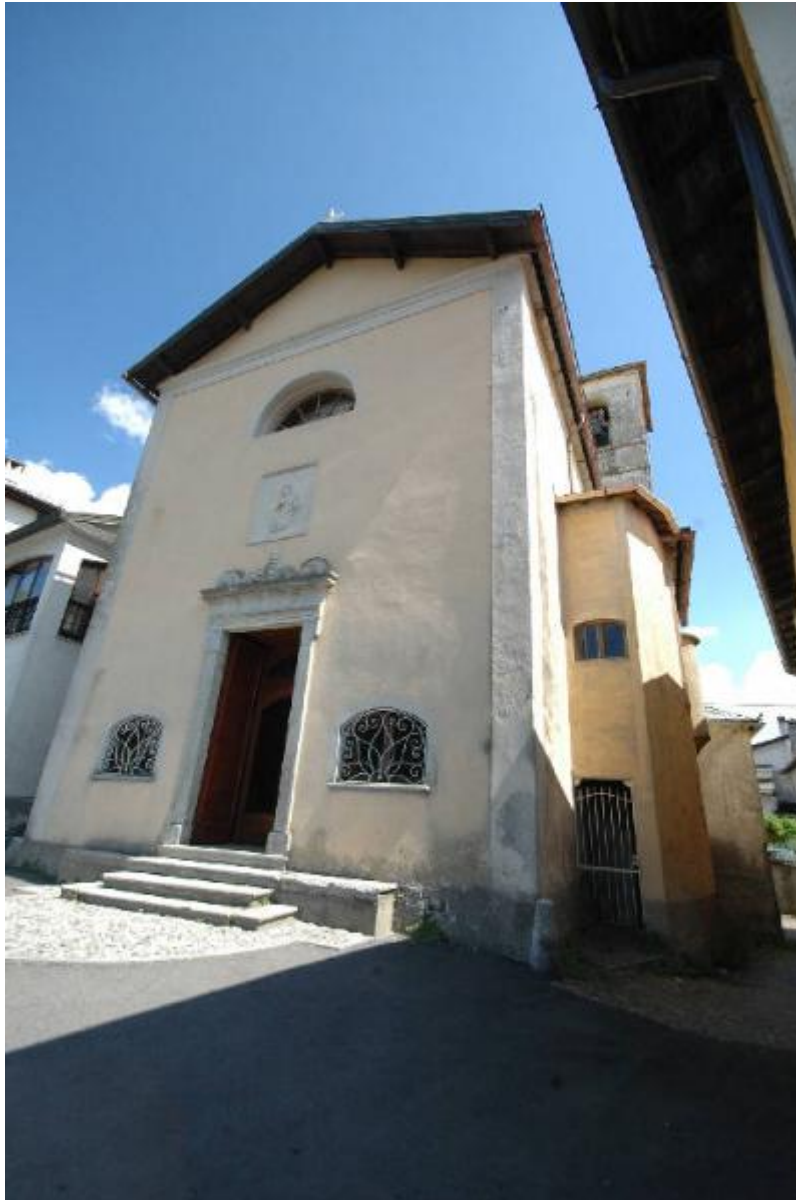
Il complesso della chiesa di S. Liberata è composto dalla chiesa, a navata unica con facciata a capanna, e dal campanile, accostato sul lato destro. Sempre sul lato destro della chiesa sono accostate la sacrestia ed il corpo di fabbrica che contiene l'unica cappella e la scala a chiocciola in metallo che dà accesso alla cantoria in legno che sovrasta l'ingresso della chiesa.

Gli esterni di tutti i corpi di fabbrica sono interamente intonacati. Da una porzione di intonaco scrostato in facciata si nota una muratura in pietra mista, mentre sullo spigolo dell'edificio vicino all'ingresso laterale della chiesa emerge una muratura in conci di pietra regolari.

Gli intonaci esterni si presentano molto degradati, in particolare per quanto riguarda il campanile ed il retro del presbiterio, dove rileviamo polverizzazione, distacchi, erosione ed un forte attacco biologico.

Si notano inoltre danni dovuti ad umidità di risalita nella parte bassa della facciata, che ritroviamo anche all'interno.
