XII Cappella del Sacro Monte di Ossuccio

Tremezzina (CO)

Denominazione: XII Cappella del Sacro Monte di Ossuccio

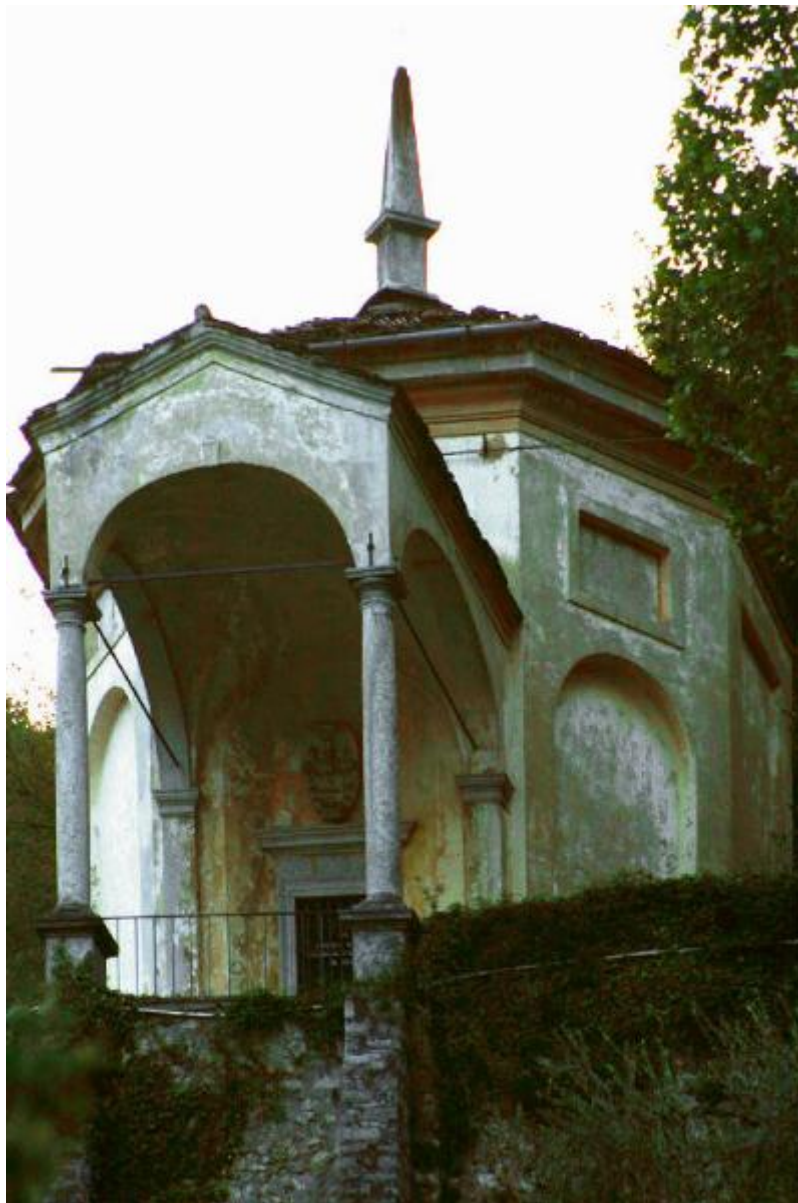
Edificio a pianta ottagonale con pronao antistante; le murature sono costruite con elementi sbozzati di pietra di Moltrasio e laterizio legati con malta di calce; le pareti sono intonacate, tinteggiate all'esterno e dipinte all'interno; la copertura è realizzata con orditura principale di travi lignee e secondaria di travetti sui quali è posato l'assito; il manto è in coppi e lastre di pietra locale in corrispondenza della gronda.
