Campanile del Santuario della Beata Vergine del Soccorso

Tremezzina (CO)

Tipologia: campanile

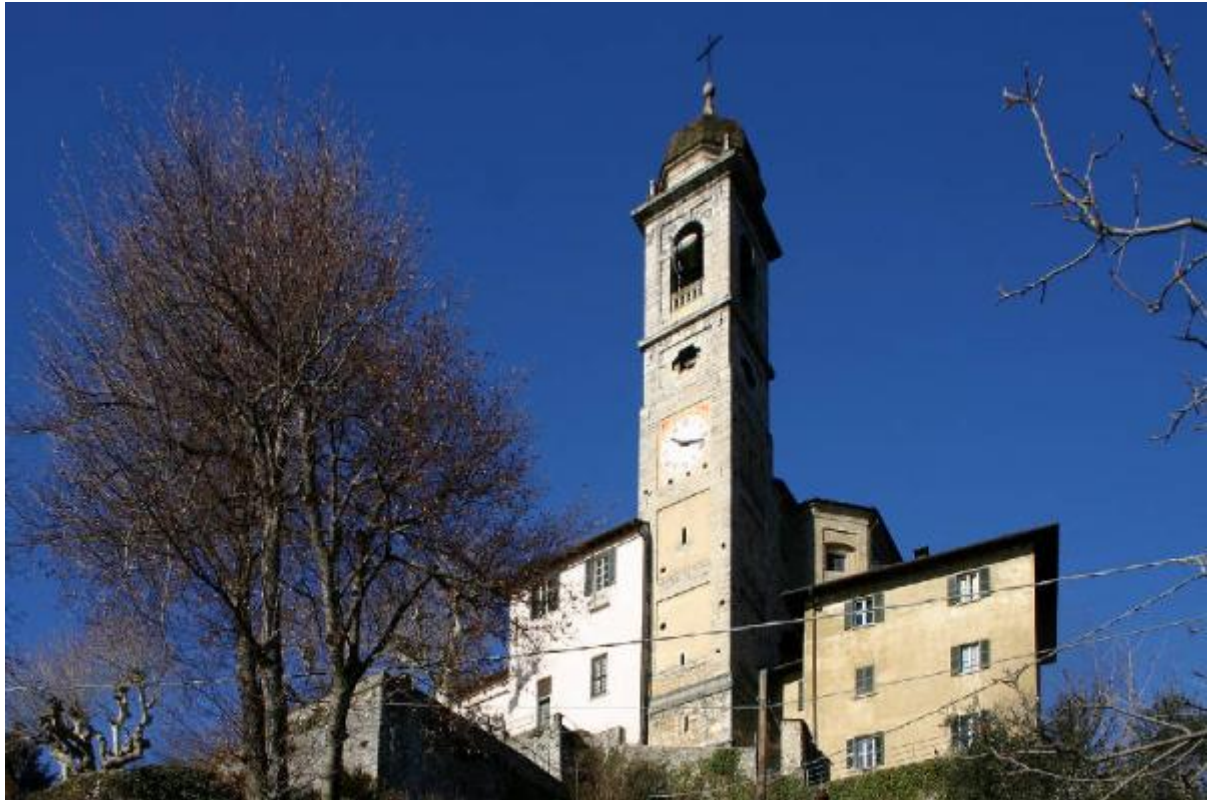
Edificio a pianta quadrangolare con accesso dall'interno della chiesa. Le murature sono costruite con pilastri in elementi squadrate di pietra di Moltrasio e muratura con elementi sbozzati; le pareti esterne sono in pietra a vista; quelle interne intonacate con malta di cemento. La cella campanaria è coperta da volta in muratura retta da pilastri in blocchi squadrate di ghiandone.

Stato di conservazione: buono
