Chiesa di S. Benedetto

Tremezzina (CO)

Codice scheda: CO250-00035

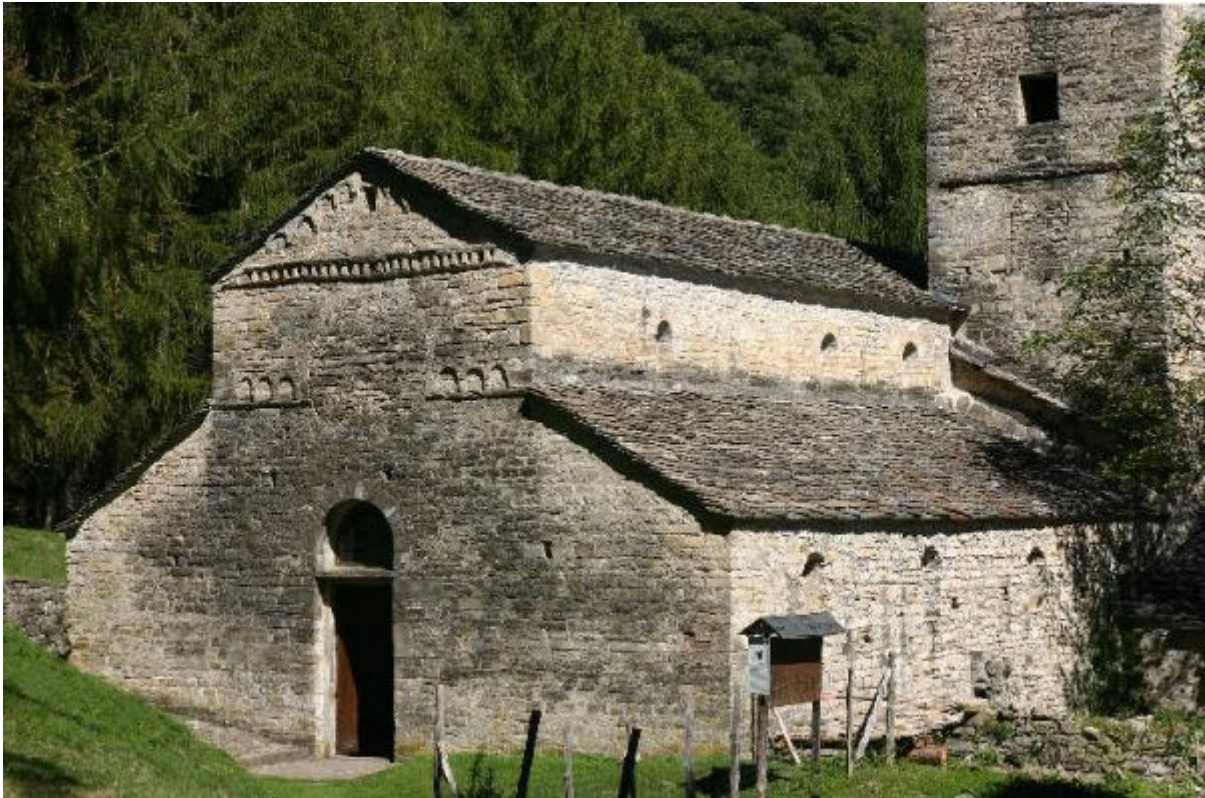
Edificio in muratura a vista realizzata con elementi squadri di pietra di Moltrasio; si sviluppa con impianto planimetrico a tre navate terminate da relative absidi semicircolari; copertura a tetto a falde con manto in lastre di pietra.

Stato di conservazione: discreto
