# Chiesa di S. Carlo

Menaggio (CO)

Codice scheda: CO250-00204

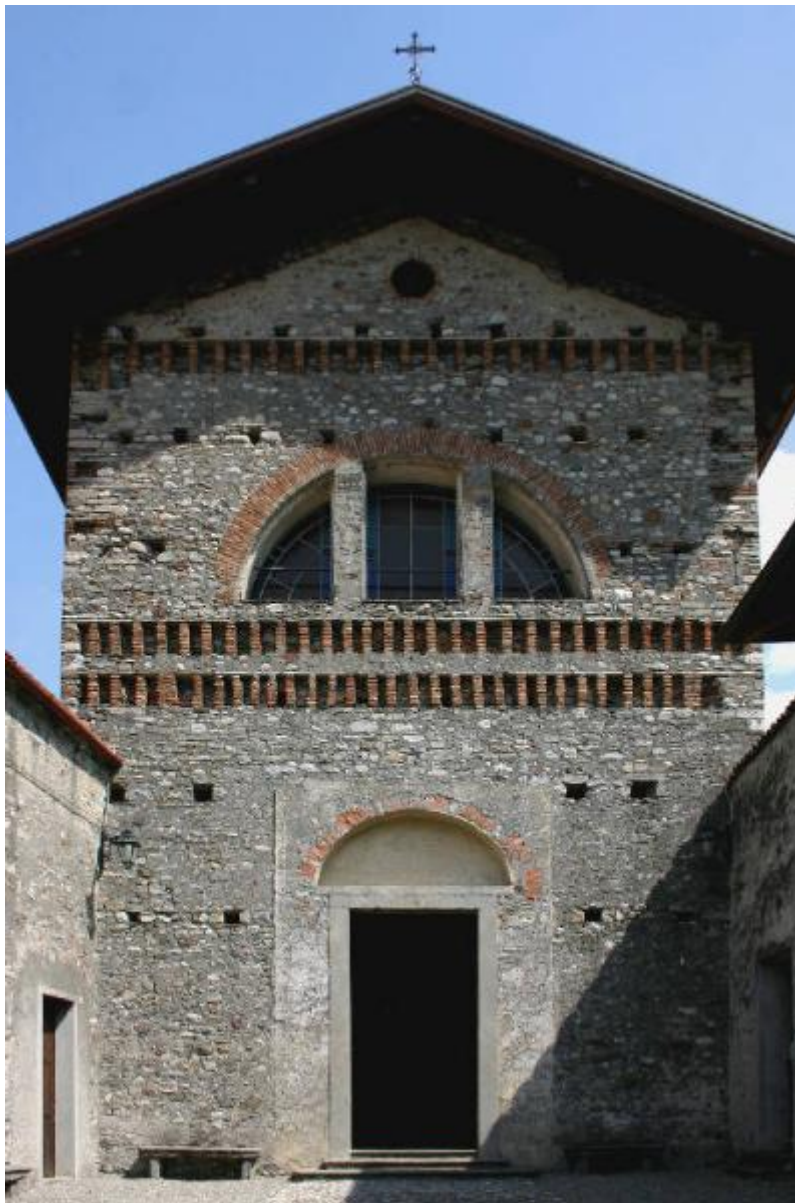
Edificio in muratura integrato con il tessuto edilizio circostante. Si accede con tre gradini in pietra da una piccola piazza; si sviluppa con pianta longitudinale ad una navata e cappelle laterali; è coperto a tetto con manto in coppi e dotato di un campanile a doppia vela, poco visibile; la facciata, incompleta, è in pietra a vista in bozze, ciottoli e mattoni.
