# Battistero di S. Giovanni Battista

Tremezzina (CO)

Codice scheda: CO250-00212

Tipologia: battistero

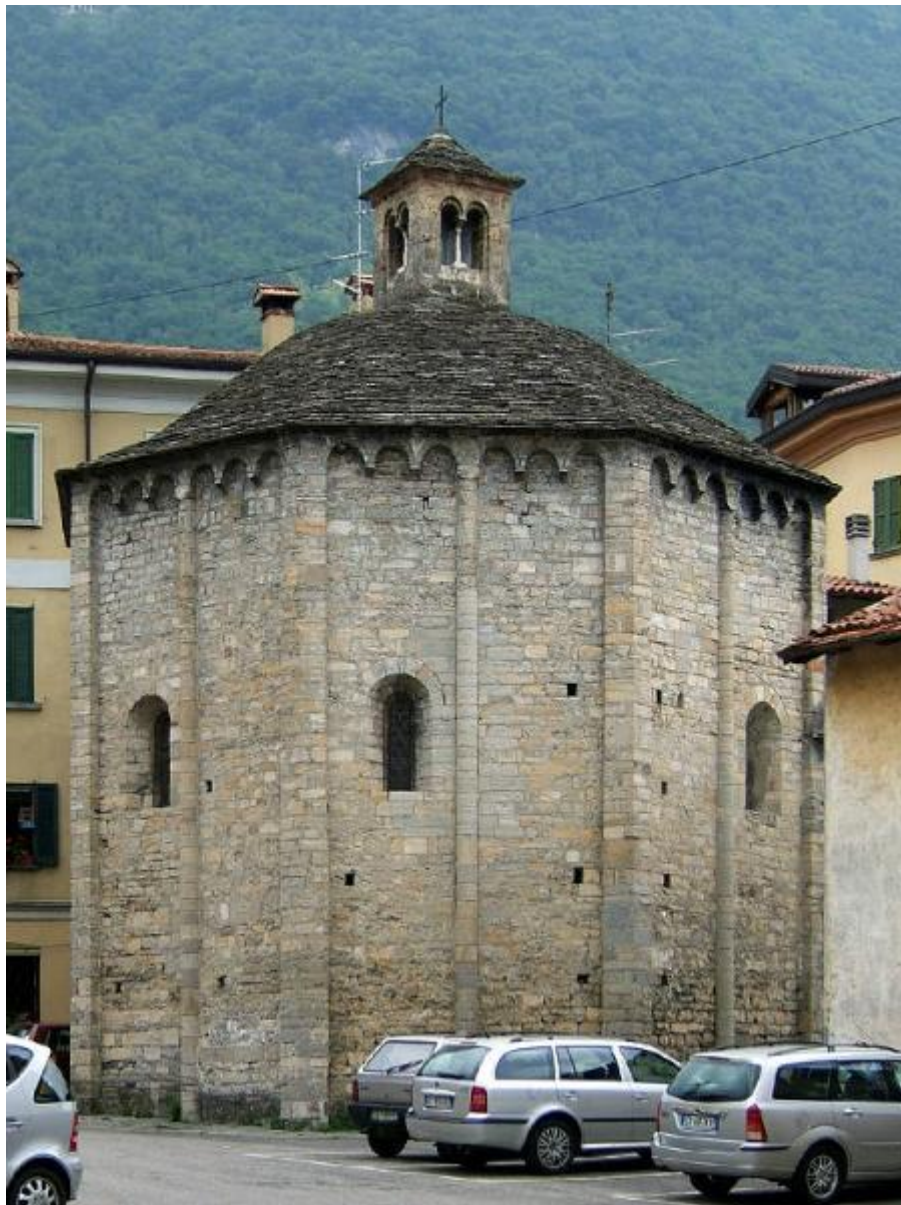
Edificio a pianta ottagonale con abside poligonale e piccolo campanile quadrato che sormonta l'oculo della volta a spicchi; facciata a tre fornic di cui i laterali ciechi e quello centrale architravato con lunetta superiore a tutto sesto. Struttura in muratura di blocchi di pietra di Moltrasio a corsi regolari non omogenei; copertura in lastre lapidee.
