# Chiesa della Madonna Nera

Tremezzina (CO)

Codice scheda: CO250-00227

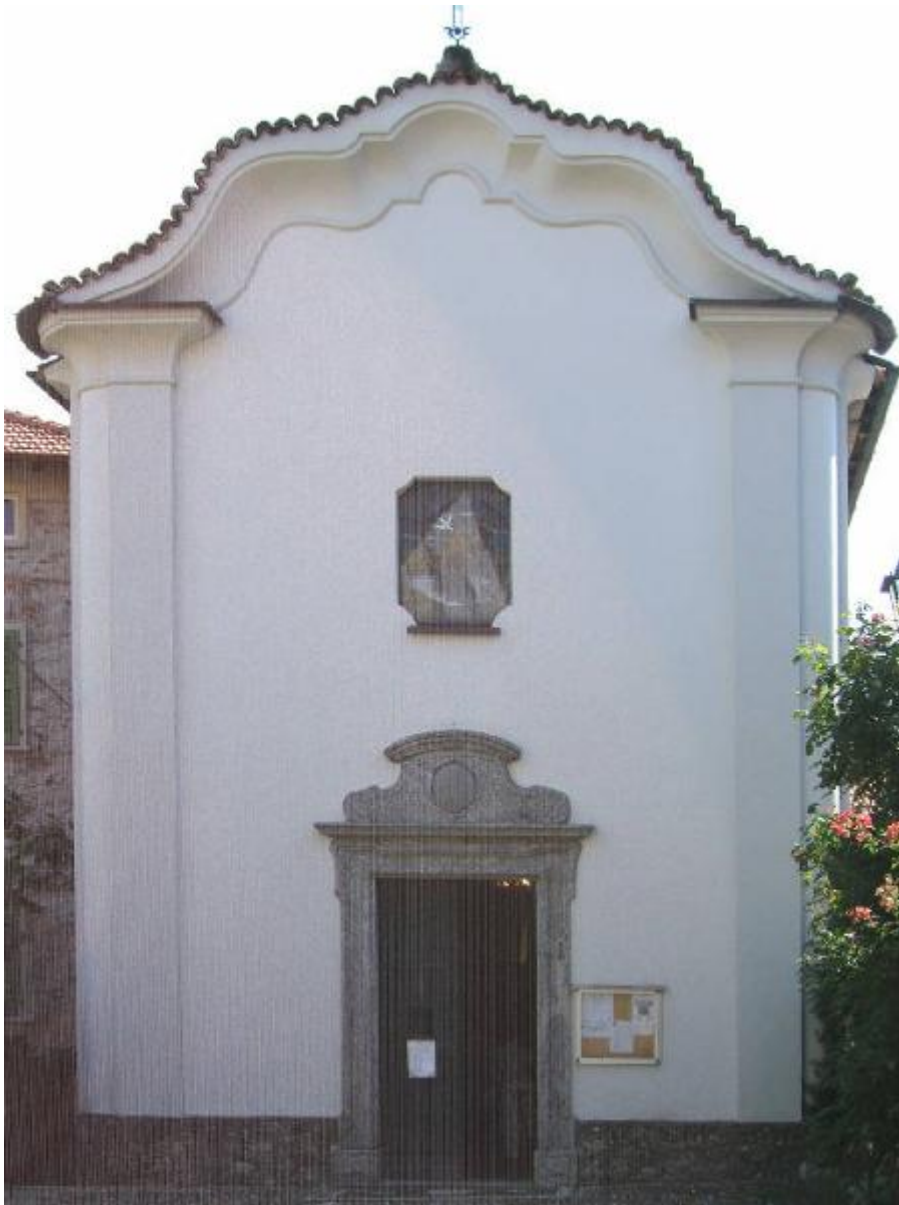
Edificio ad unica navata coperto con struttura a tetto e manto in tegole marsigliesi. Murature in ciottoli, di diversa dimensione e forma, mattoni e lastre di pietra con presenza di numerose zeppe e scaglie lapidee.
