Palazzo Brentano

Tremezzina (CO)

Codice scheda: CO250-00245

Ambito tipologico principale: architettura per la residenza, il terziario e i servizi

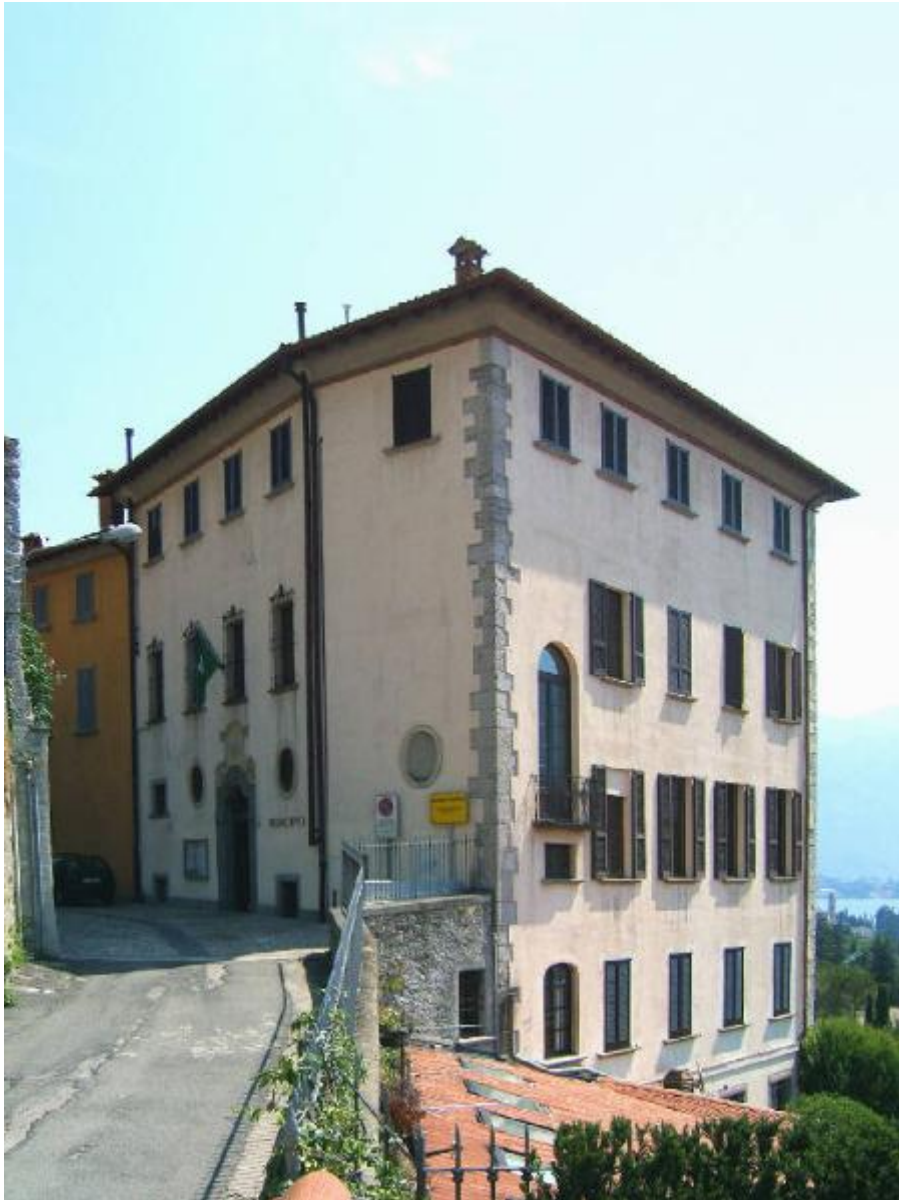
Edificio a pianta quadrangolare irregolare sviluppato su cinque piani, di cui due seminterrati. Le strutture murarie sono probabilmente in pietra, ma, attualmente sono integralmente intonacate sia all'esterno che all'interno. La copertura è a tetto a padiglione con manto in coppi.
