Chiesa di S. Carlo

Gravedona ed Uniti (CO)

Codice scheda: CO250-00388

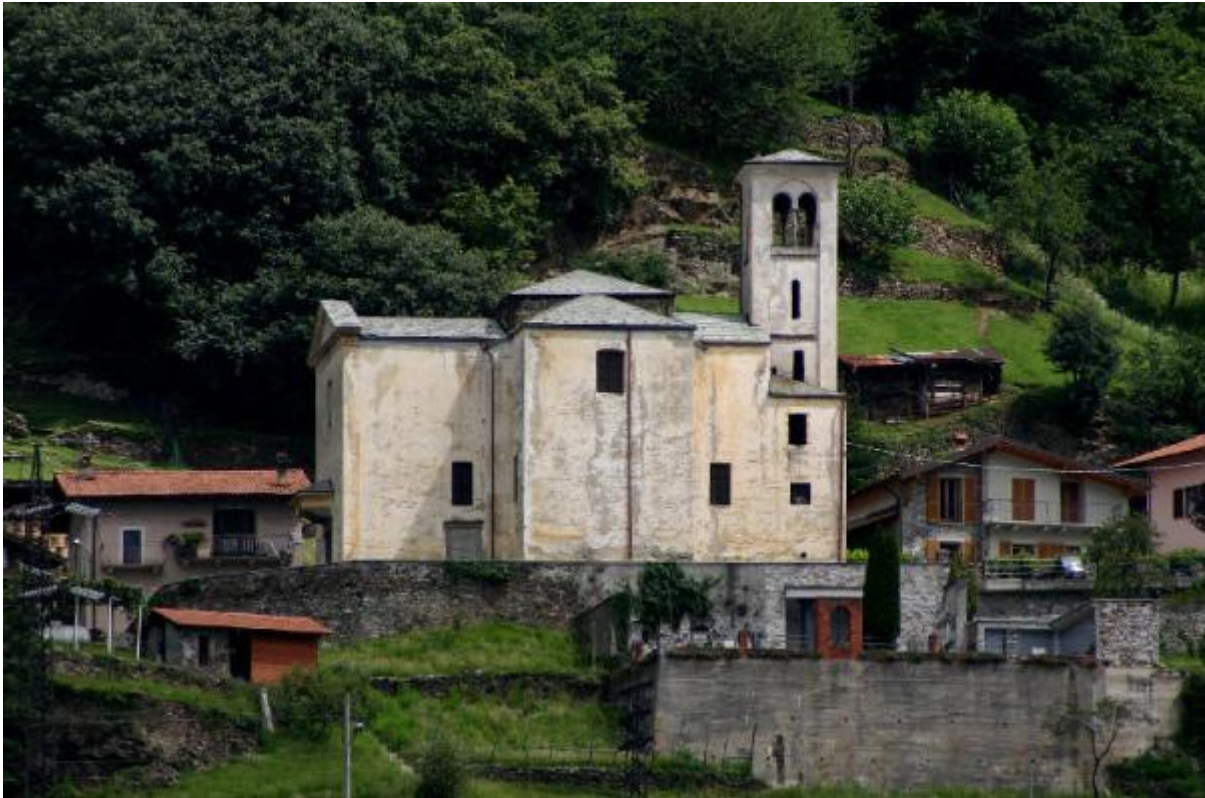
La chiesa si sviluppa con pianta rettangolare ad unica navata con due cappelle laterali e profondo presbiterio rettangolare. Le strutture murarie sono in bozze di pietra locale, ciottoli e mattoni legati da malta di calce; la copertura è

a tetto con struttura lignea e manto in lastre di pietra
