Chiesa di S. Croce

Gravedona ed Uniti (CO)

Tipologia: chiesa

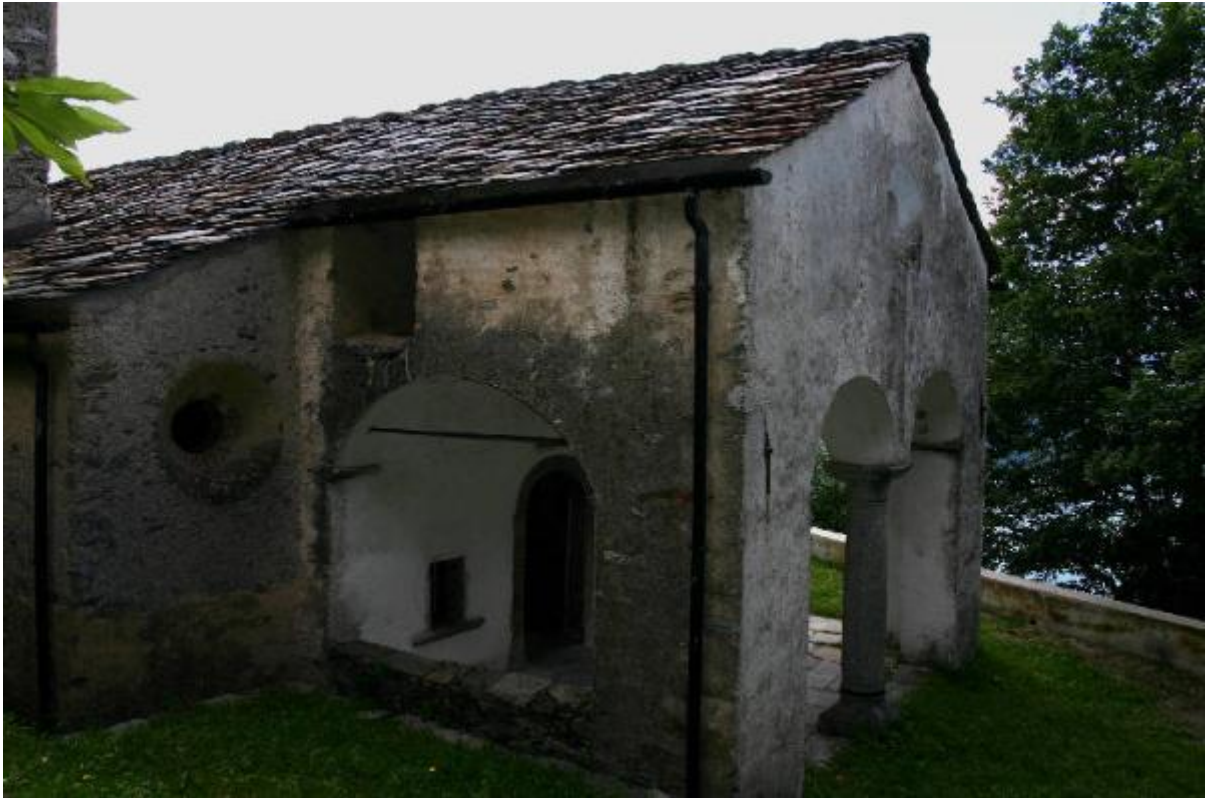
La chiesa sorge fuori dal centro abitato, isolata e in posizione elevata; è preceduta da un piccolo portico con colonna centrale e pilastri laterali; si sviluppa con pianta ad aula, con una cappella laterale, terminata da abside semicircolare; la sacrestia è ubicata sul lato nord. Le strutture murarie sono intonacate sia all'esterno che all'interno. Le coperture sono a tetto con manto in lastre di pietra

fessurazioni nella volta dell'abside; degrado dei dipinti murali e degli intonaci per umidità d'infiltrazione e per interventi di restauro eseguiti con materiali non compatibili con quelli esistenti
