Chiesa di S. Lorenzo

Dongo (CO)

Codice scheda: CO250-00452

Tipologia: chiesa

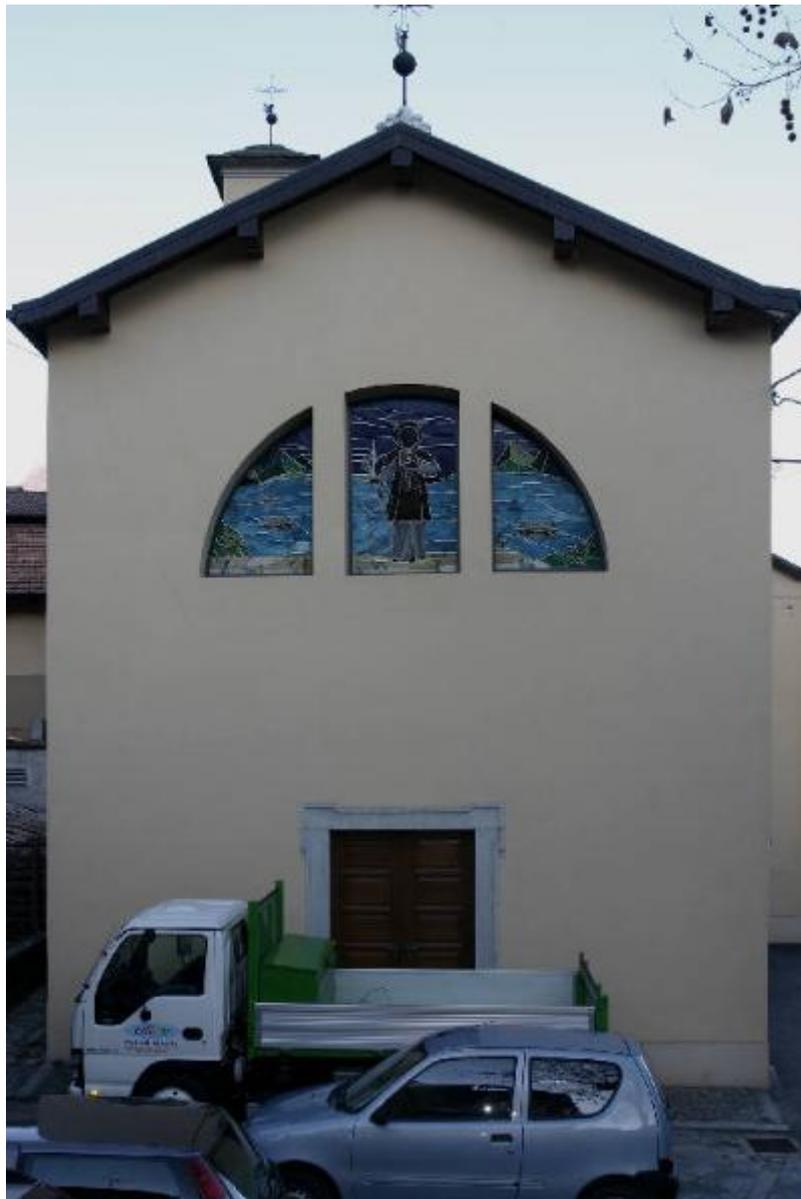
La chiesa si sviluppa con pianta ad unica navata con due cappelle laterali e presbiterio quadrangolare, al quale si accede salendo due gradini in pietra di Varenna; le murature sono intonacate sia all'esterno sia all'interno. La copertura è a tetto a due falde con struttura in travatura lignea e manto in tegole marsigliesi
