Chiesa di S. Gottardo

Dongo (CO)

Ambito tipologico principale: architettura religiosa e rituale

Tipologia: chiesa

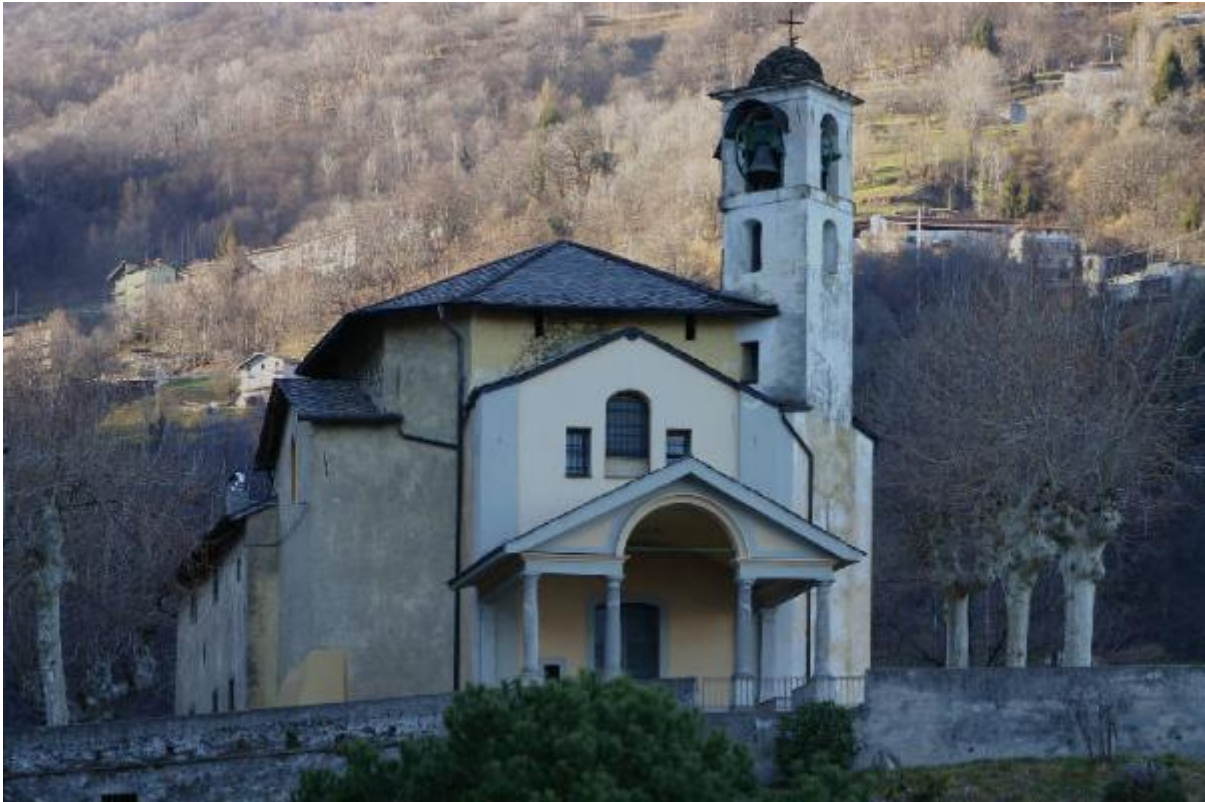
La chiesa sorge isolata su un colle in posizione panoramica, all'imbocco della valle dell'Albano. Si sviluppa con planimetria a pianta centrale ottagonale con due cappelle laterali e presbiterio quadrangolare ed è preceduta da portico con colonne lapidee monolitiche; la copertura è a tetto a padiglione con manto in lastre di pietra
