Chiesa di S. Agata - complesso

Moltrasio (CO)

Denominazione: Chiesa di S. Agata - complesso

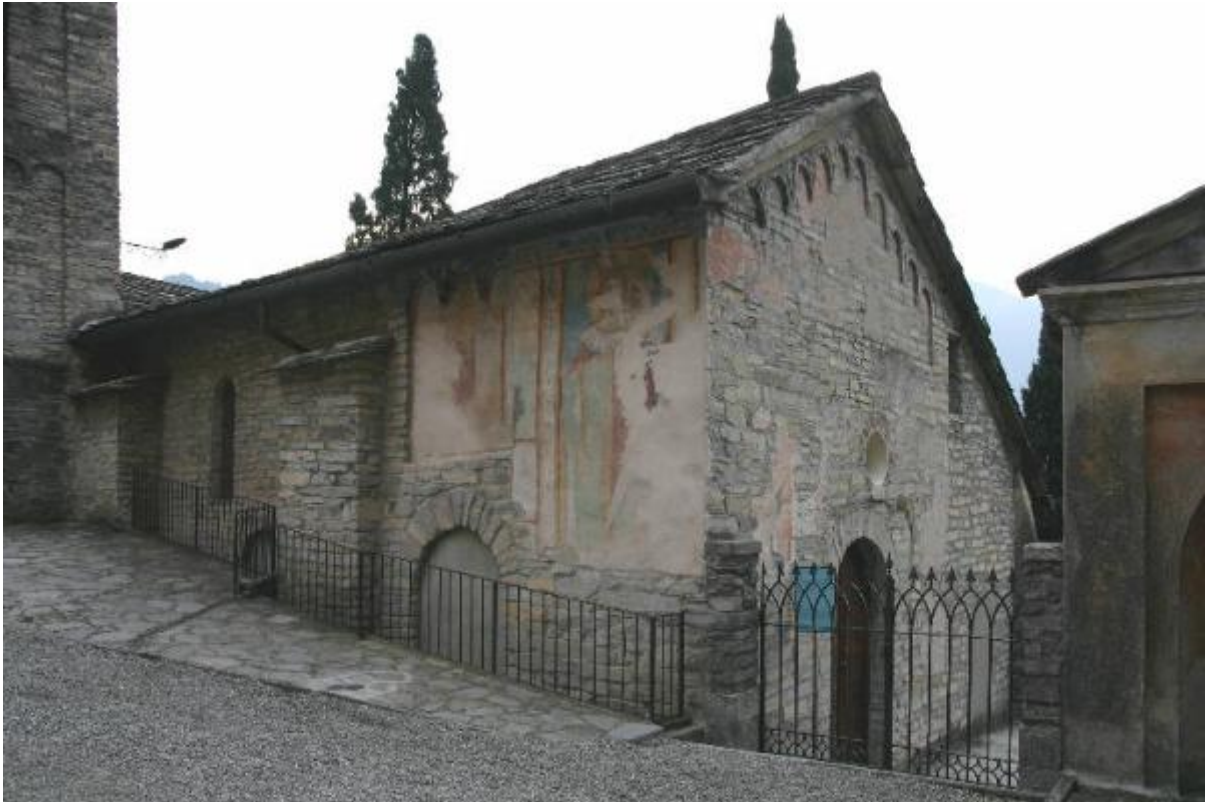
Note: vista d'insieme

La chiesa, costituita da una struttura muraria in pietra viva con decorazioni ad archetti, venne costruita in due fasi. La prima sembra risalire all'XI secolo e comprende la navata a due campate con volta a crociera e l'abside semicircolare. Probabilmente in fase successiva vennero aggiunte la navata laterale ed un'altra campata della navata principale

Situata lungo il percorso dell'antica Via Regina, in frazione Crotti, la chiesa presenta un'interessante struttura muraria in pietra viva con decorazione ad archetti e a piccoli conci. Sulla parete esterna verso il monte é visibile un affresco rinascimentale molto deteriorato con il Martirio di S. Agata, vicino ad un grande S. Sebastiano di età tardogotica.

La chiesa fu costruita in due tempi abbastanza ravvicinati: inizialmente comprendeva una cappella di due campate con volta a crociera, abside semicircolare e torre campanaria; poco dopo fu aggiunta verso il lago un navata laterale e un'altra campata alla navata maggiore. L'interno risulta dunque caratterizzato da due navate terminanti in absidi semicircolari comunicanti attraverso arcate a tutto sesto in corrispondenza delle campate. Il portale principale immette nella navata sinistra dove, sopra l'altare, pende un interessante Crocifisso ligneo* rinascimentale con le estremità polilobate.
