# Mulino Taboga

Arcore (MB)

Codice scheda: E1100-00007

Tipologia: mulino

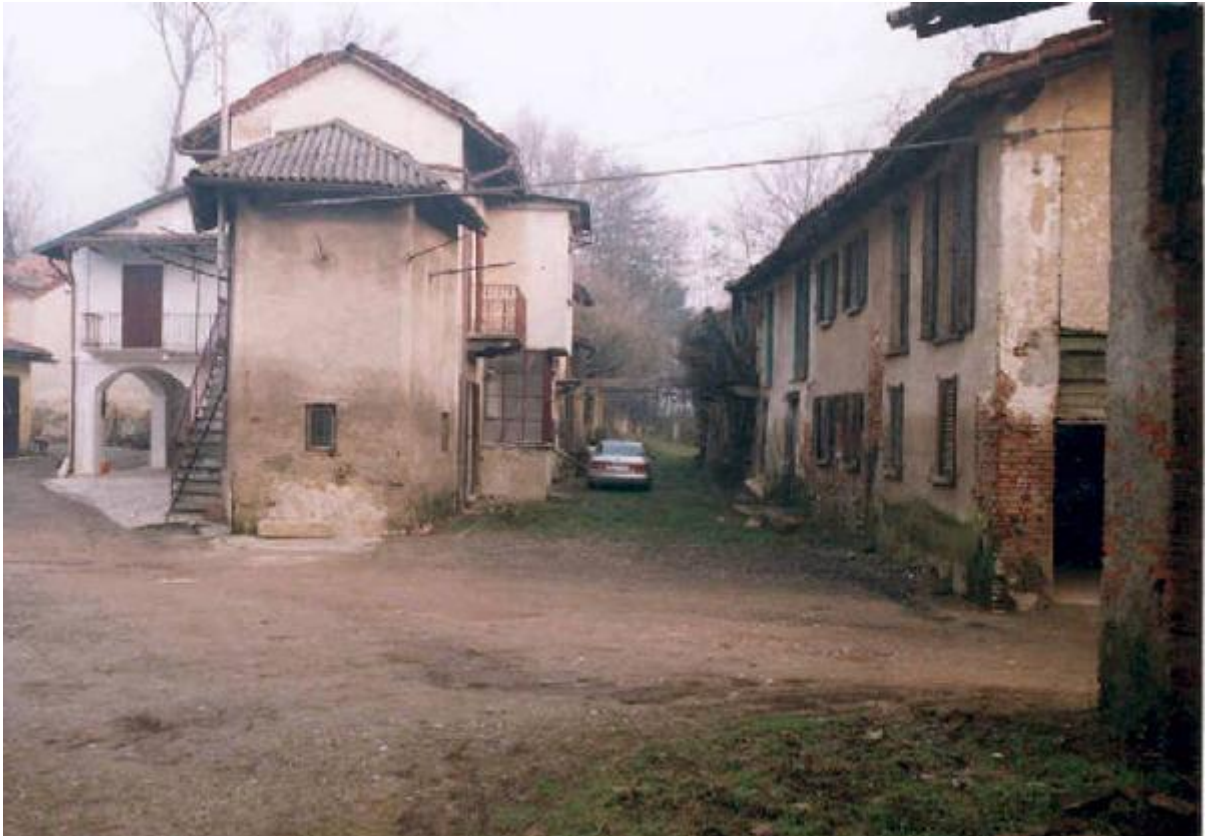
Il complesso dei mulini; una volta particolarmente articolato; si è ridotto ad un unico locale. Gli altri edifici versano in stato fatiscente e d'abbandono; contraddistinto da breccie nelle coperture e nelle pareti perimetrali; infestazioni vegetali.

Struttura originaria su due piani costituita da pilastri in muratura, muri perimetrali in mattoni pieni e solai sostenuti da travi in legno. Rifacimenti posticci dei solai in getto di calcestruzzo. Il locale del mulino ha pianta rettangolare. I locali adiacenti adibiti a deposito e disimpegno hanno forma quadrata. Un portico retto da due pilastri introduce dall'esterno nei locali del mulino. Al piano superiore l'abitazione raggiungibile tramite scala esterna.

Le murature sono costituite da mattoni pieni a corsi regolari. Esternamente l'edificio è intonacato.

Le strutture orizzontali originariamente in travi di legno, ora ricoperte con controsoffitto, sono parzialmente rifatte con putrelle di ferro.

Il tetto è a due falde con coppi in laterizio.
