# Mulini Taverna - complesso

Lesmo (MB)

Tipologia: mulino

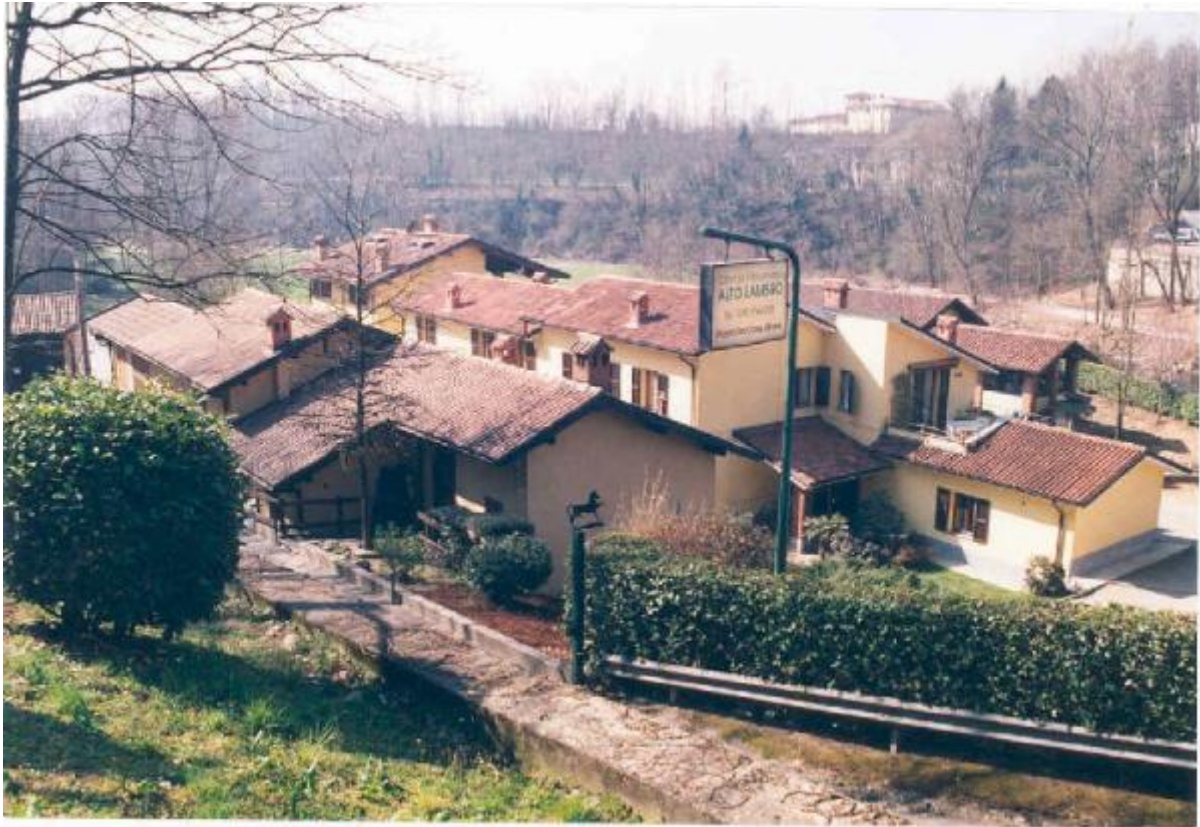
Il complesso dei mulini, una volta articolato lungo il corso del canale di derivazione oggi completamente asciutto, non conserva nulla di originale. Gli unici elementi rimasti dell'antico mulino ad acqua sono le macine, una inglobata nelle pareti esterne di uno degli edifici, l'altra adagiata sul terreno nei pressi della costruzione.

Il complesso è composto da più corpi isolati sistemati parallelamente al corso del fiume, adiacenti alla roggia di derivazione, di cui si conserva traccia. Si tratta di edifici con pianta rettangolare a due piani.
