Chiesa di S. Maria al Barro

Galbiate (LC)

Codice scheda: LC120-00101

Ambito tipologico principale: architettura religiosa e rituale

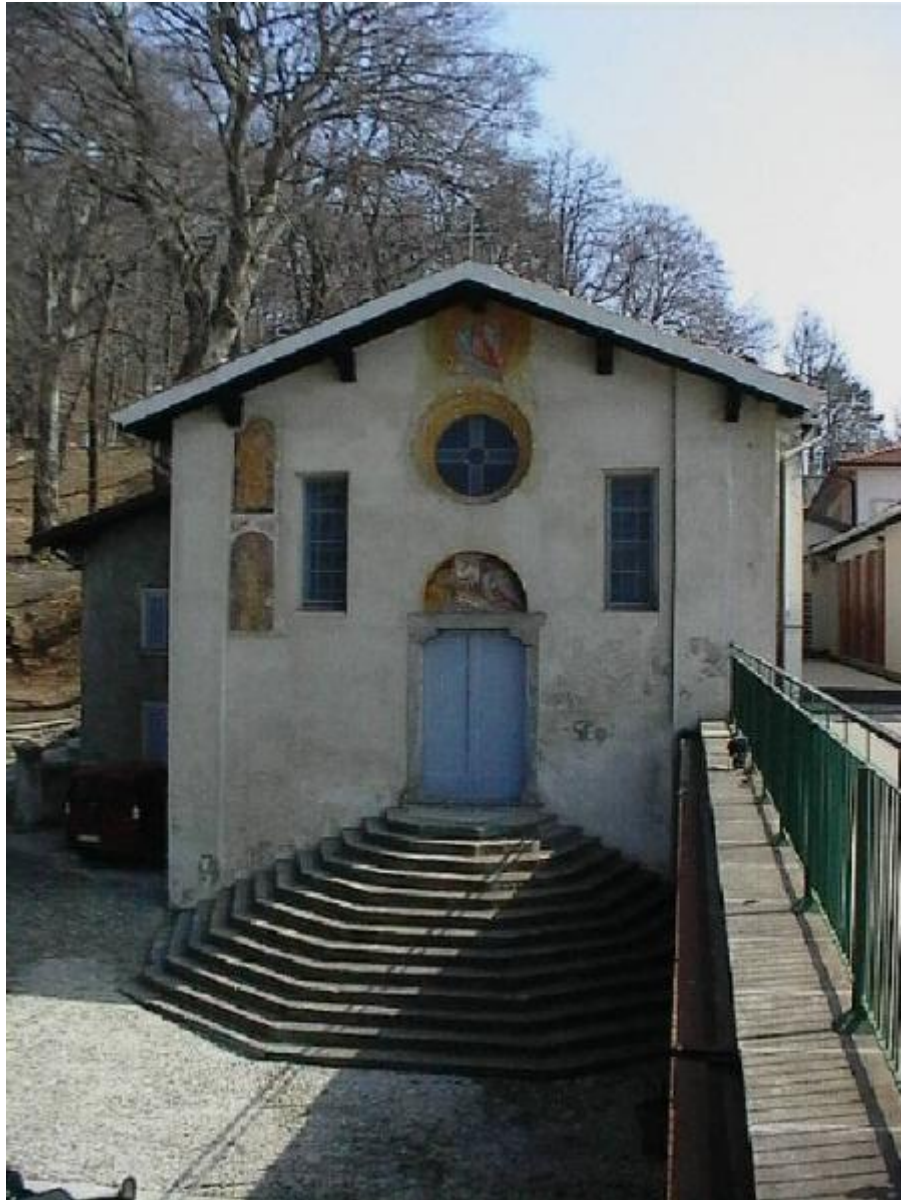
Edificio in muratura a navata unica con struttura a capanna e copertura lignea poggiante su archi traversi a sesto acuto; abside con volta a botte lunettata. Pavimento in cotto.

Stato di conservazione: buono
