Fabbricato Via Aspromonte 20

Lecco (LC)

Tipologia: scuola

Denominazione: Fabbricato Via Aspromonte 20

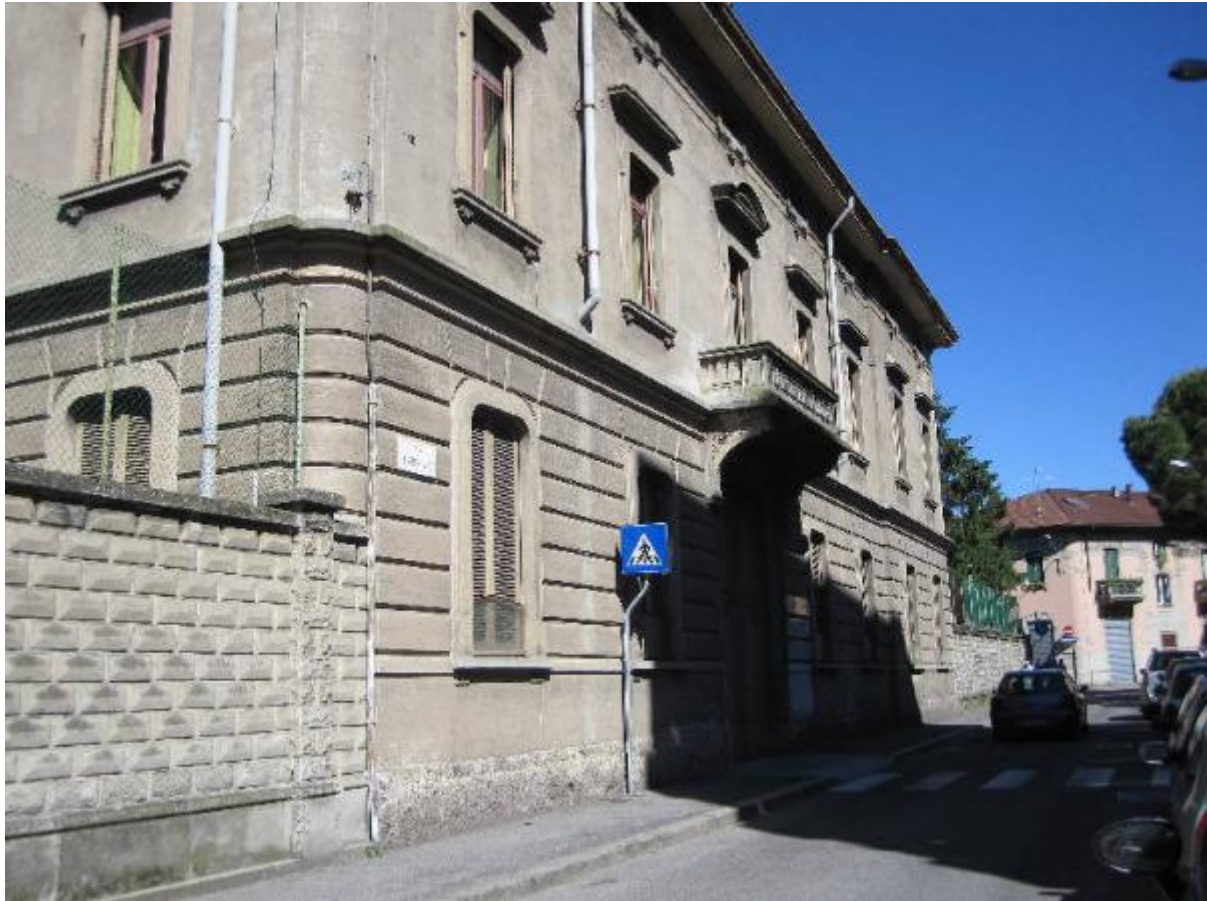
Edificio in muratura continua con pianta a U caratterizzato da androne di ingresso sulla via e corte interna con porticato al piano terreno e loggiato al piano primo che disimpegnano i locali e le aule, due scale simmetriche di collegamento verticale, ampio sottotetto abitabile.

Stato di conservazione: buono
