# Cappellette Via Crucis Madonna alla Rovinata stazione VII

Lecco (LC)

Denominazione: Cappelletta Via Crucis Madonna alla Rovinata stazione VII

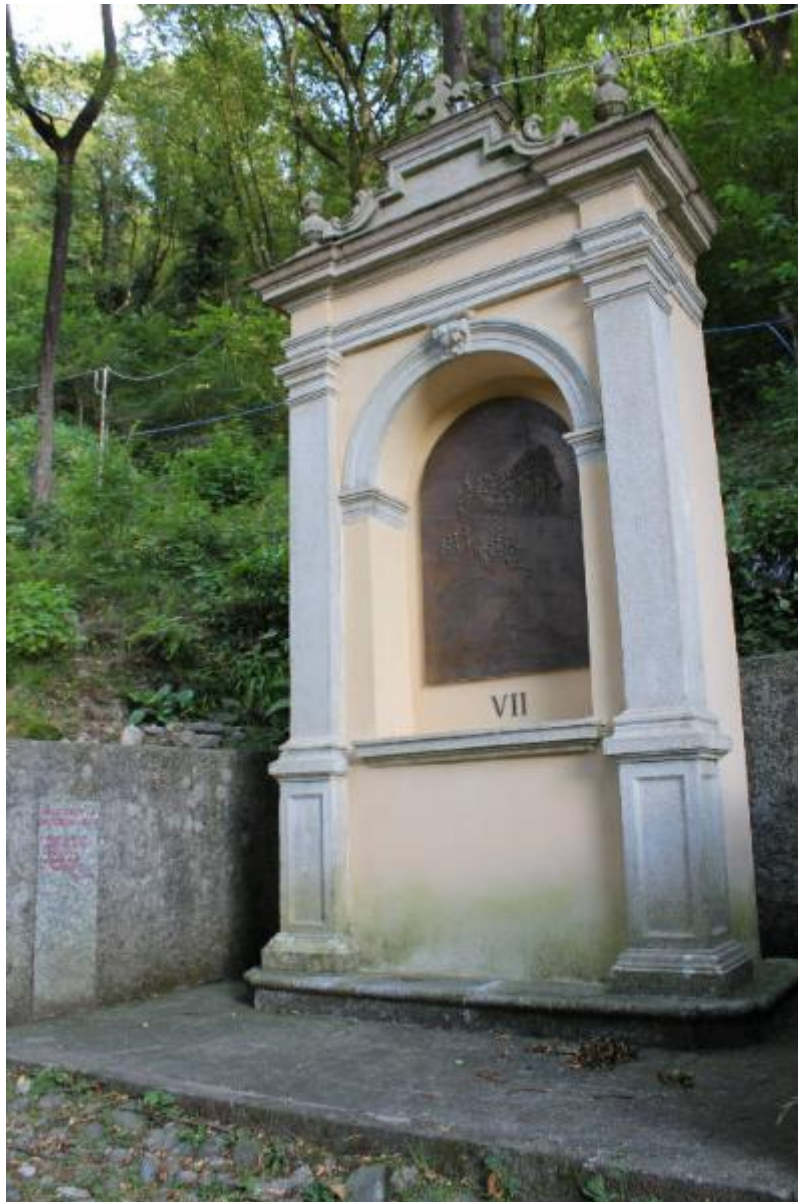
Manufatto in muratura costituito da paramento con nicchia ad arco a tutto sesto contenente l'effigie in fusione di bronzo raffigurante la stazione di sosta della Via Crucis; lesene e cornici in cemento decorativo; copertura a capanna con timpano in cemento decorativo.

Stato di conservazione: buono
