# Campanile della Chiesa di S. Giorgio

Varenna (LC)

Codice scheda: LC120-00682

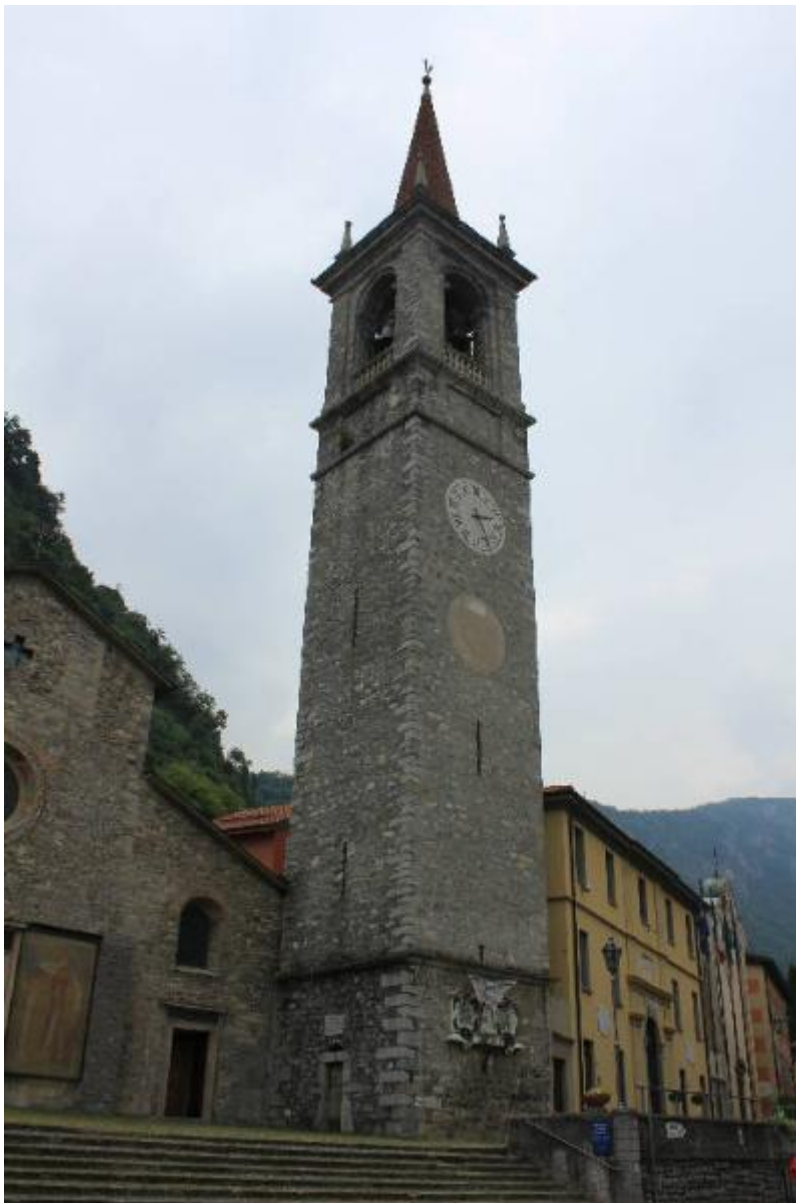
Codice identificativo: LC120-00682\_0

Torre campanaria in muratura a forma quadrangolare costituita da pietra irregolare e malta con angolari in pietre squadrate; la cella campanaria è sormontata da quattro pennacchi piramidali e da una cuspide conica in mattoni pieni di laterizio.

Stato di conservazione: buono

Note: Vista esterna
