Chiesa di S. Margherita

Torre de' Busi (BG)

Tipologia: chiesa

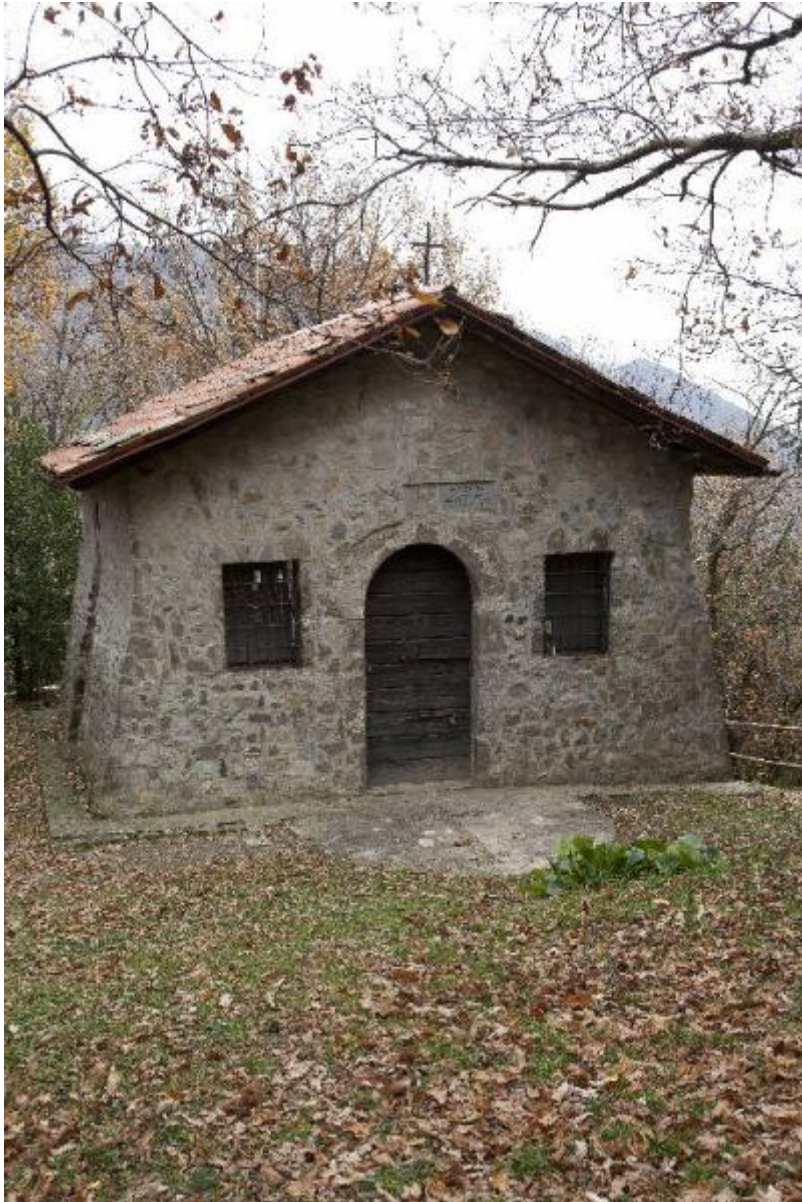
Edificio a capanna in muratura realizzato con pietra locale a spacco è caratterizzato dal corpo semplice dell'aula e dall'abside semicircolare. Mentre al suo interno conserva un pregevole ciclo di affreschi, l'edificio ha subito molti interventi anche impropri quali la rasatura delle pareti esterne in malta cementizia e la pavimentazione interna in battuto di cemento. Il tetto a due falde è sostenuto da capriate ed orditura lignea con piano di appoggio del manto in coppi realizzato con formelle di cotto.

Il ripristino strutturale delle pareti eseguito con rinzafo esterno in malta di cemento, impedendone la traspirazione, contribuisce ad accelerare il degrado delle pareti interne affrescate.
