# Campanile della Chiesa di S. Giovanni Battista

Lecco (LC)

Codice scheda: LC120-00857

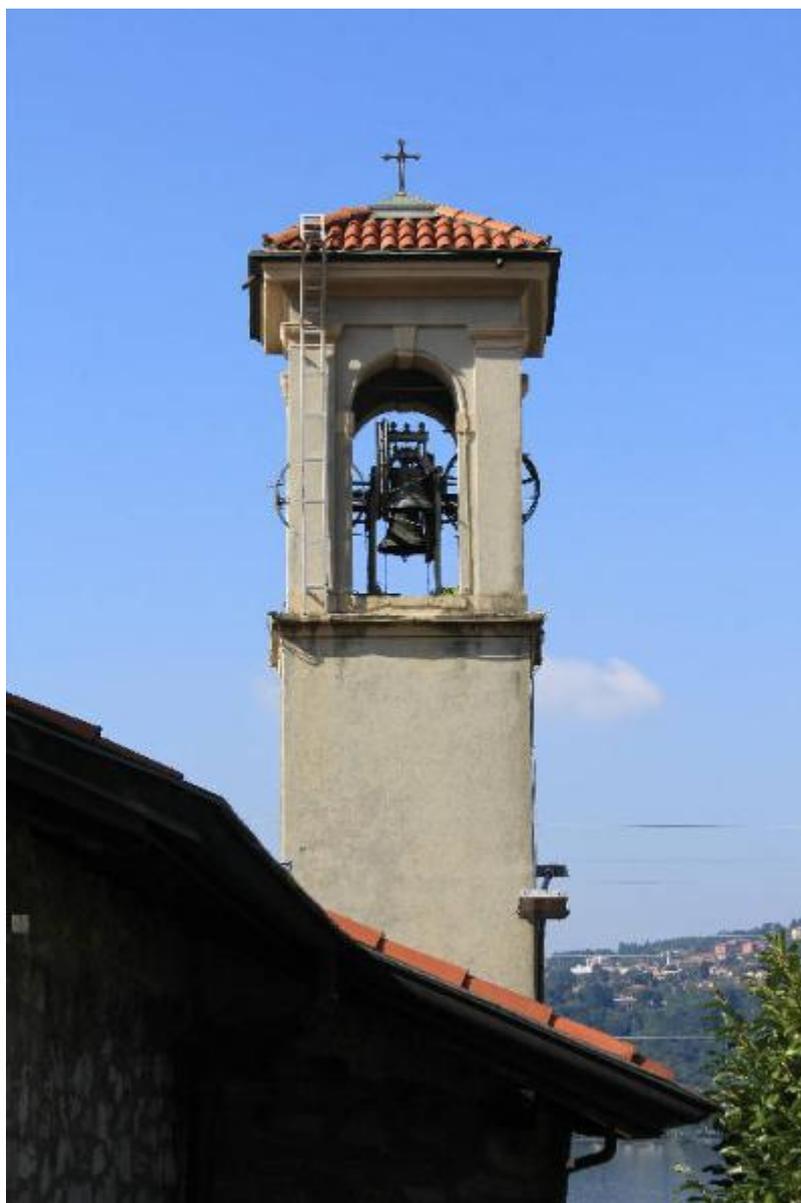
Torre campanaria posizionata sul lato sinistro dell'avancorpo della chiesa, a pianta quadrata con struttura in muratura intonacata culminante con cella campanaria.

Qualificazione del genere: a corsi regolari rasati con intonaco

Materiali: pietra e mattoni intonacati

Stato di conservazione: discreto
