# Campanile della Chiesa di S. Tommaso Becket

Dervio (LC)

Codice scheda: LC120-00879

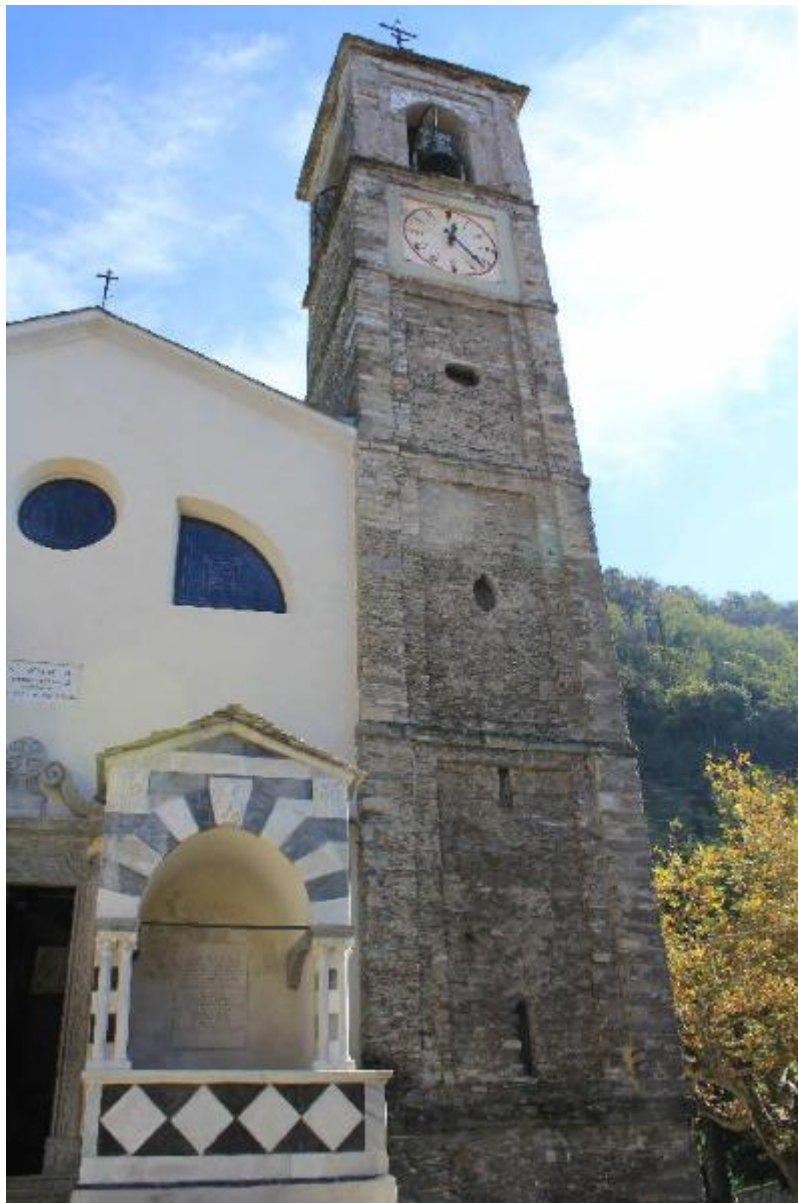
Sul fianco destro del prospetto principale della chiesa si erge il campanile in pietra a pianta quadrata.

Qualificazione del genere: a corsi irregolari con angolari squadriati

Materiali: pietra a spacco e pietre squadrate

Genere: cupola

Qualificazione della forma: a pianta circolare

Stato di conservazione: buono
