Chiesa di S. Calocero

Civate (LC)

Denominazione: Chiesa di S. Calocero

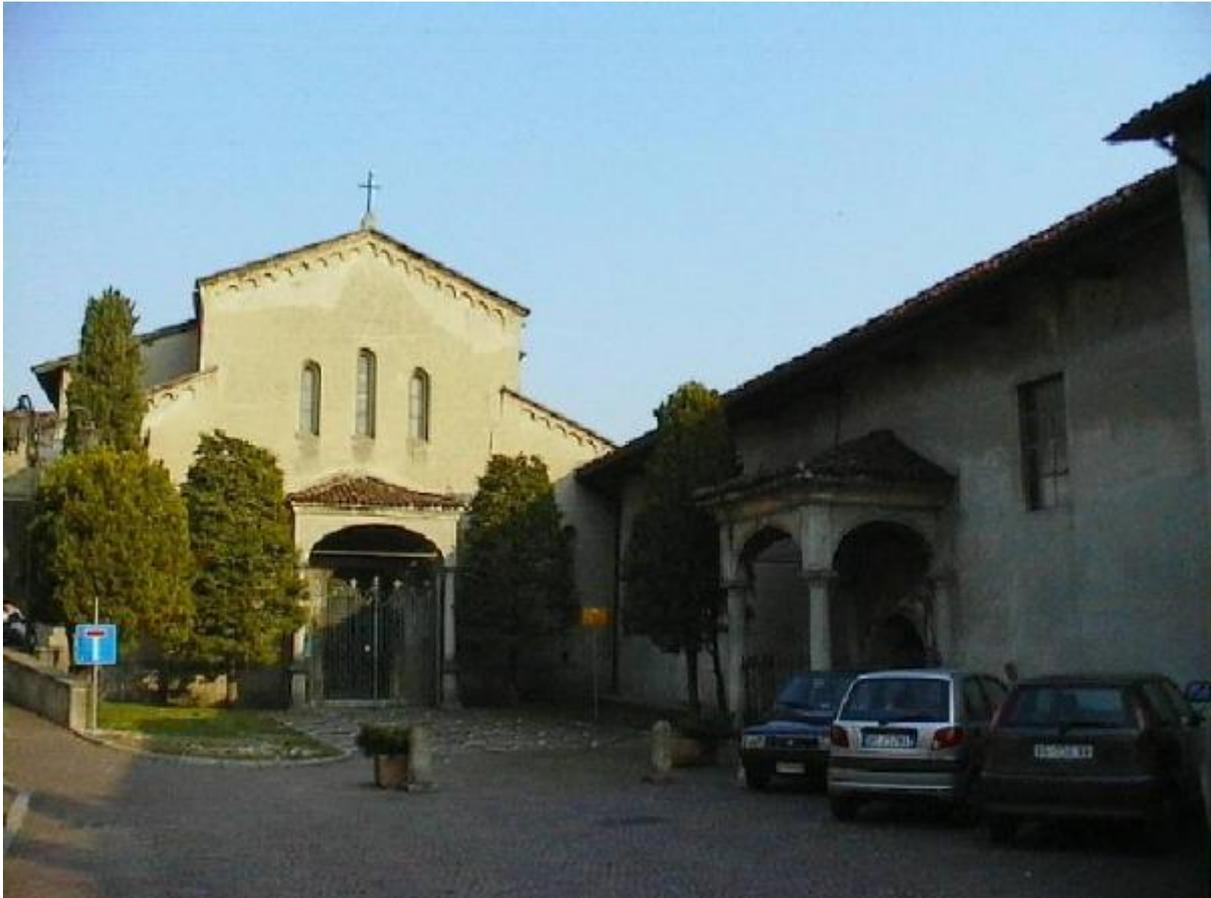
La chiesa si affaccia sulla piazza con un prospetto a capanna con protiro e monofore che fu rifatto nella prima metà del '900. In origine la chiesa si presentava divisa in tre navate di uguale lunghezza terminanti con abside semicircolare, il presbiterio profondamente trasformato è in posizione sopralzata e sotto vi è la cripta tripartita da colonne. Essa ha quattordici colonne centrali in granito un tempo intonacate ed il soffitto voltato con decorazioni a secco; le pareti laterali sono divise in sette spazi simili a nicchie ove è affrescata una teoria di santi. Lungo le pareti della navata centrale si sviluppa un ciclo di affreschi disposto su due registri e realizzato tra XI e XII secolo.
