Campanile della Chiesa di S. Lorenzo

Bellano (LC)

Tipologia: campanile

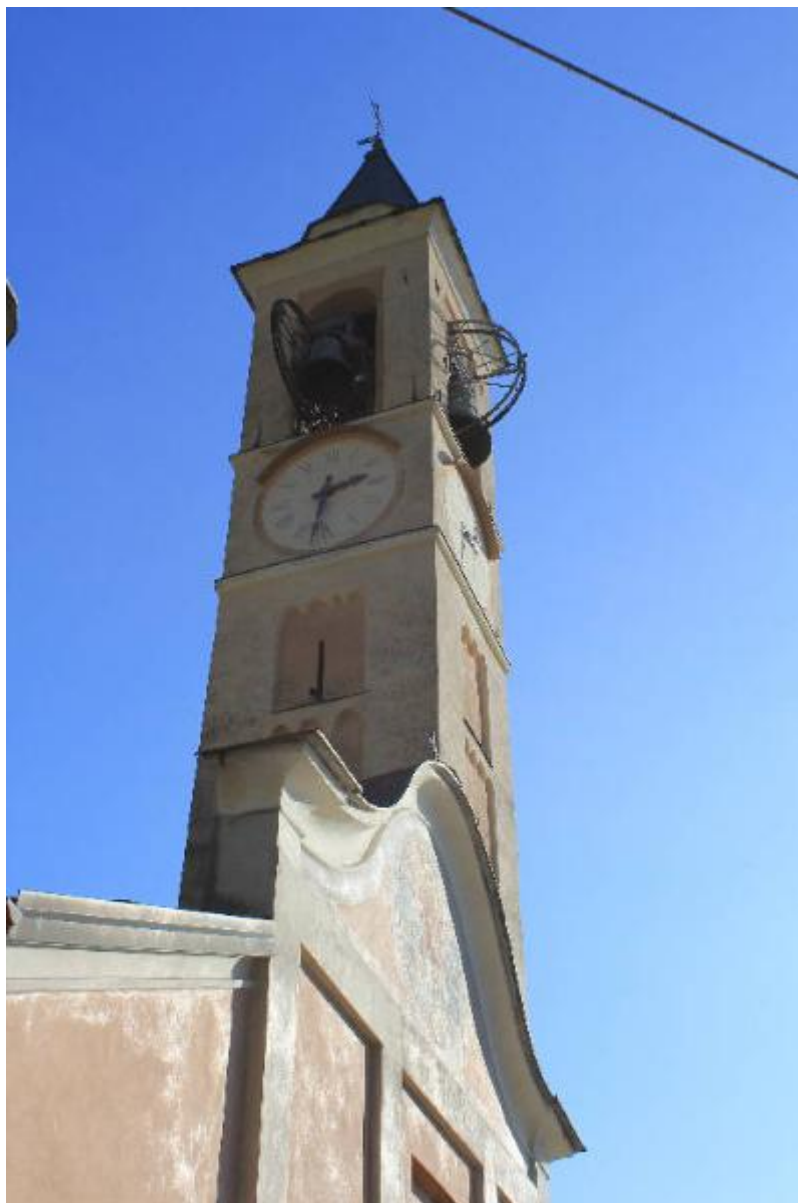
Il campanile è da datarsi all'epoca romanica, salvo i rimaneggiamenti intervenuti probabilmente all'epoca del ripristino generale ed ultimo dell'edificio. È una costruzione in muratura a pianta quadrata con cella campanaria sormontata da tamburo ottagonale e cuspide piramidale. Per taluni versi abbastanza singolare, in particolare se si considerano talune dissimmetrie degli elementi decorativi, infatti, gli archetti pensili rimasti non sembrano distribuiti con un criterio omogeneo.
