Torre Velasca

Milano (MI)

Tipologia: edificio a torre

Denominazione: Torre Velasca

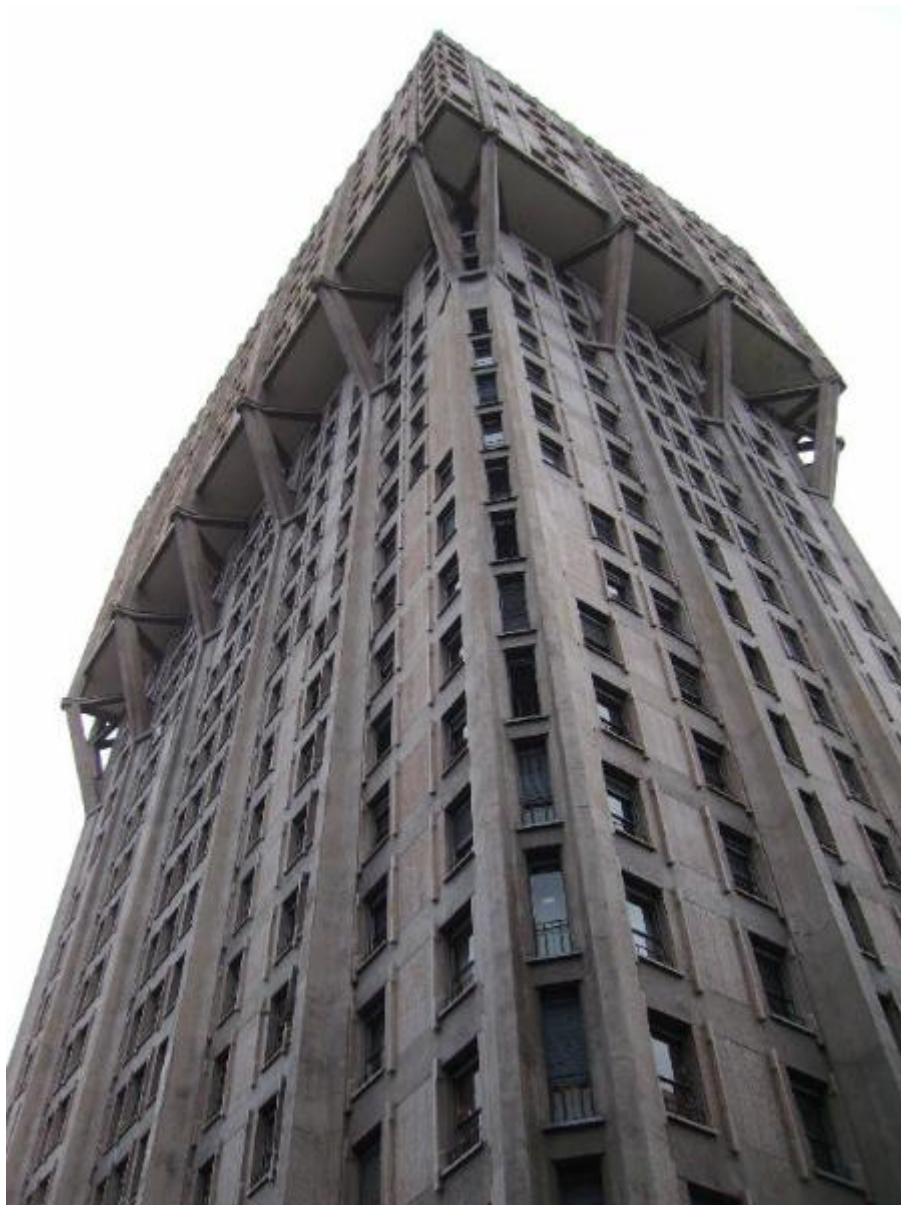
Codice identificativo: LMD80-00246_01

La torre fu costruita al centro della piazza, aperta tra le macerie provocate dai bombardamenti dell'ultimo conflitto bellico, con 26 piani fuori terra per un'altezza di 106 m. Il corpo superiore aggettante fu appoggiato su mensole a vista in cemento armato. All'interno i particolari sono divenuti i prototipi di ormai celebri oggetti di design.

Consistenza: consistenza buona

Manutenzione: manutenzione buona
