Chiesa di S. Sisto (ex)

Milano (MI)

Codice scheda: LMD80-00273

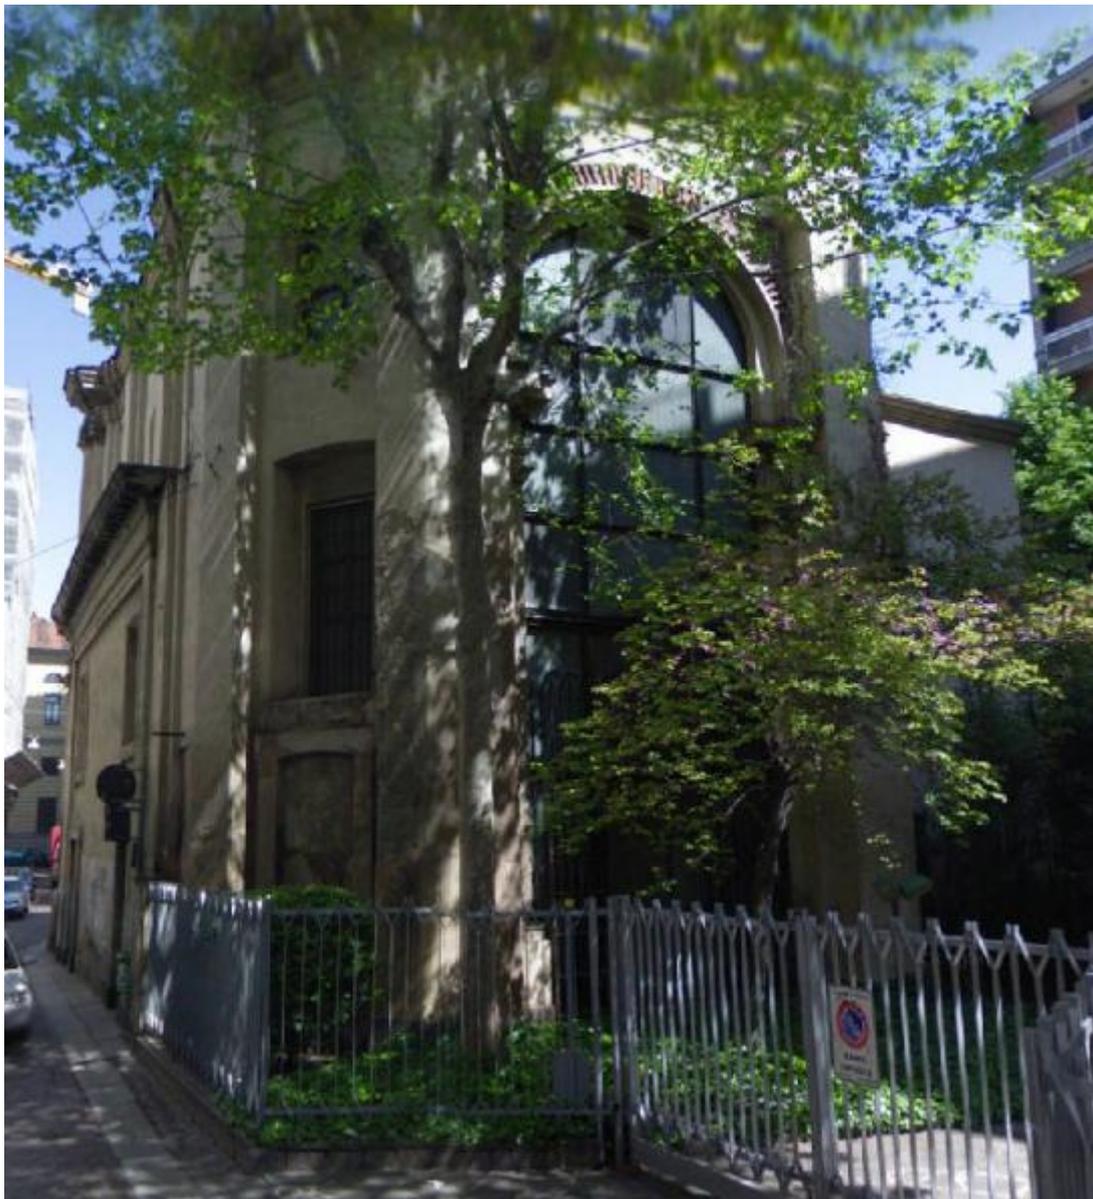
Codice identificativo: LMD80-00273_01

L'interno dell'edificio ormai sconsacrato, si presenta ad una sola navata arrotondata agli angoli, di ordine ionico, con due cappelle negli sfondati. Il retro con l'abside è ricostruito. La facciata, che si apre su uno slargo della via omonima, è abbastanza integra e presenta un interessante gioco di piani. Ha un avancorpo a due ordini, nel mezzo del quale si apre il portale trabeato; nei due tratti obliqui laterali si trovano due finte porte. Sopra, è nel mezzo il solito finestrone ad arco ribassato, fra lesene ioniche, rispondenti alle doriche dell'ordine sottostante e reggenti il frontespizio triangolare in sommità. facciata e fianco assecondano l'organismo interno.

Note: Vista della parte absidale
