# Chiesa di S. Bernardo (resti)

Milano (MI)

Denominazione: Chiesa di S. Bernardo (resti)

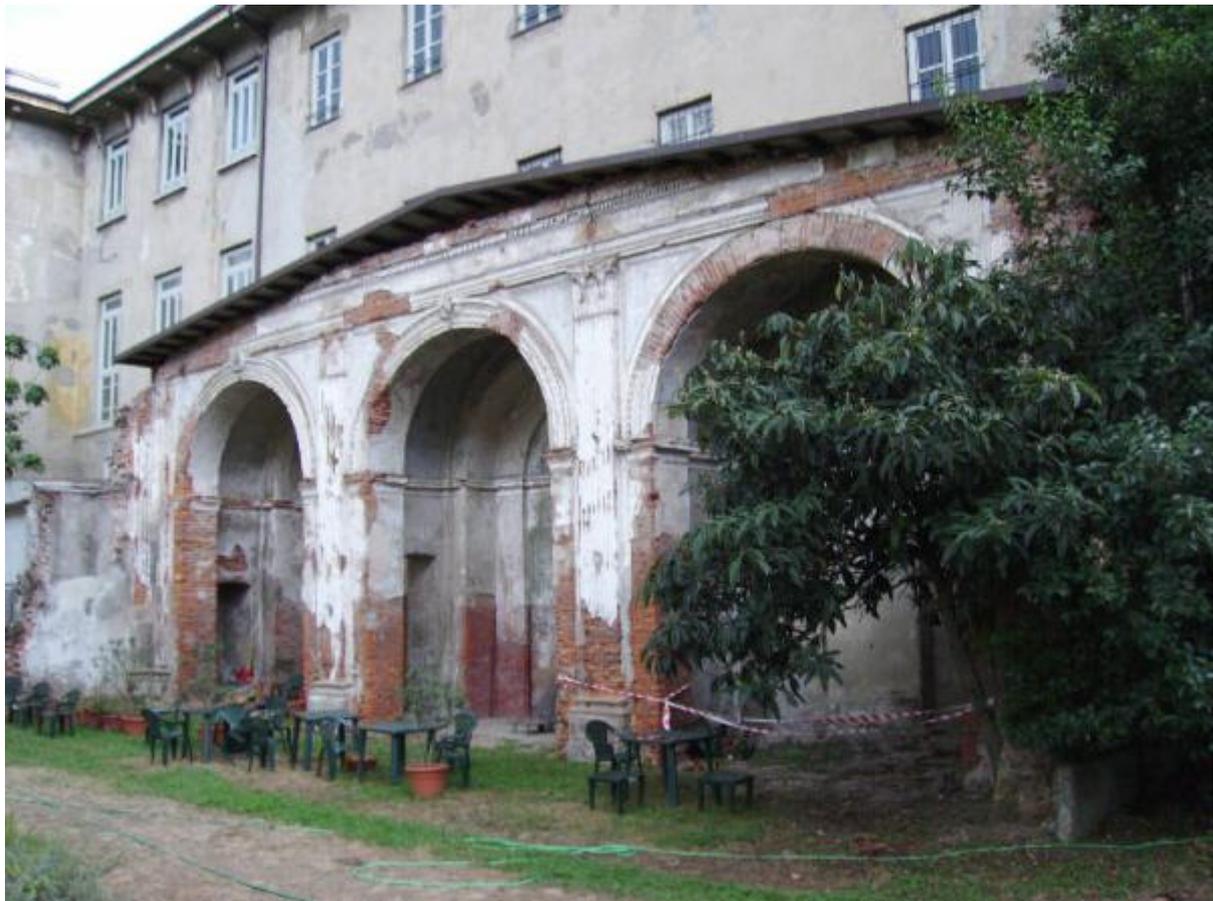
Codice identificativo: LMD80-00323\_01

All'esterno, adiacentemente al lato sinistro dell'edificio, è un'ampia area a giardino di pertinenza della Biblioteca, ove sono ancora visibili i resti delle tre cappelle di ordine corinzio della navata destra della Chiesa tardocinquecentesca. I lacerti presentano ancora sopra la struttura in laterizio, ornamenti in stucco. Era una chiesa ad una sola nave che fungeva da cappella per il collegio attiguo.

Oggi, l'area a verde, che ospita i ruderi, è chiusa e necessita di una risistemazione, bonifica del terreno e messa in sicurezza, data la presenza delle strutture pericolanti dell'edificio.

Note: Vista dal giardino interno
