Chiesa di S. Vincenzino

Milano (MI)

Denominazione: Chiesa di S. Vincenzino

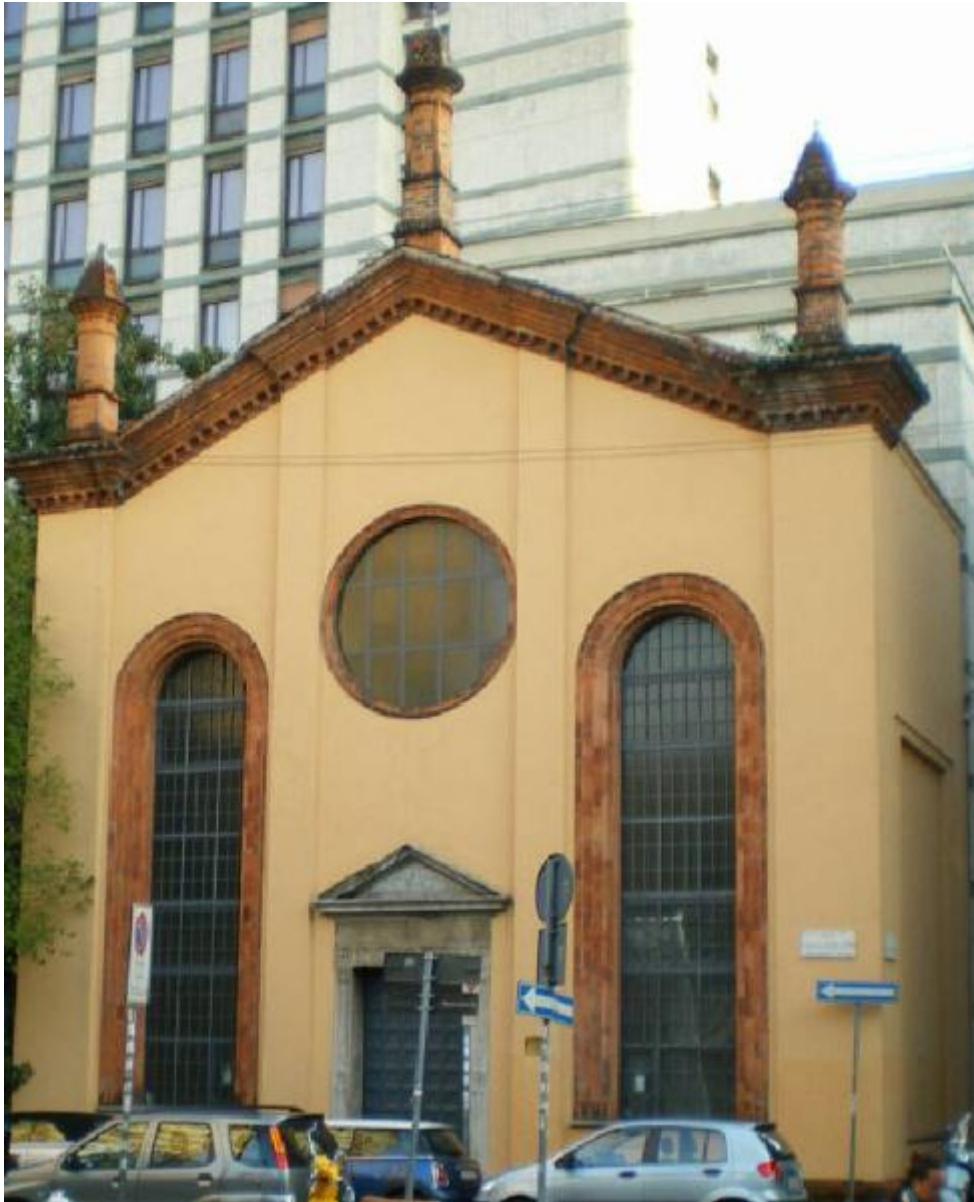
Codice identificativo: LMD80-00459_01

La facciata, ricostruita dopo la demolizione della chiesa originaria nel 1964, lungo la Via Giulini, ripete nel suo stile le tipiche facciate a capanna delle chiese romaniche con tre cuspidi sul fastigio, ma le grandi vetrate ed il rosone semplice alla sommità del corpo centrale indicano che in quello scorcio della seconda metà del '400 lo stile solariano tipicamente milanese si stava già stemperando nella luminosità delle aperture bramantesche.

Si presenta con una facciata quattrocentesca con oculo centrale, a due spioventi, con bella cornice di cotto, e con pinnacoli in sommità. La porta architravata ha spalle di pietra calcarea a riquadri finemente modanati e timpano triangolare. Le due finestre laterali, arcuate, di forma allungata, conservano le ghiera e le spalle.

Note: Facciata
