Casa già Reina - complesso

Milano (MI)

Denominazione: Casa già Reina - complesso

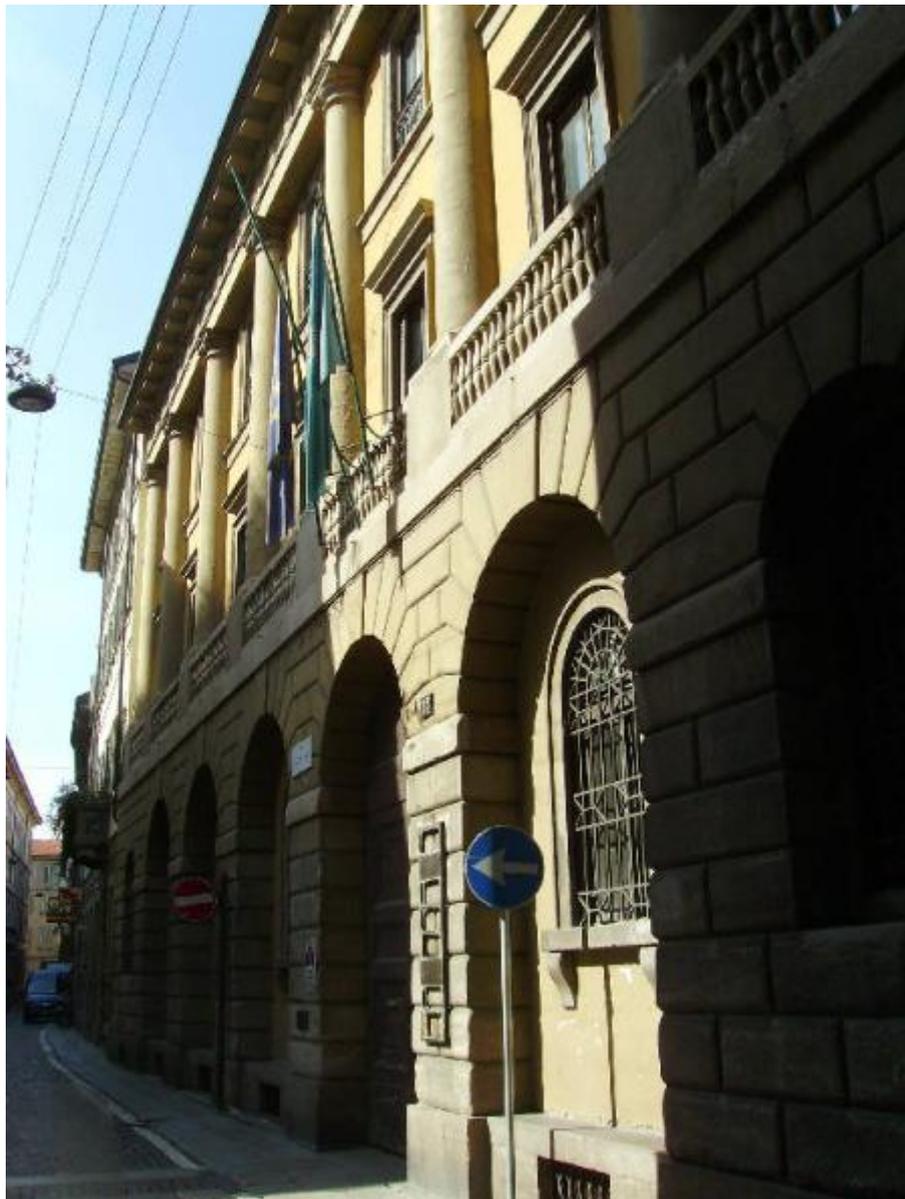
Codice identificativo: LMD80-00490_01

Caratterizzato da una colossale facciata neoclassica su tre piani, composta da un basamento a grosse bozze di arenaria, con cinque arcate (di cui una forma il portale d'ingresso) su cui si sviluppa un ordine gigante di nove mezze colonne doriche, tipo molto diffuso nella prima metà del XIX sec.

Note: Partito centrale della facciata
