Casa Via Pantano 28

Milano (MI)

Denominazione: Casa Via Pantano 28

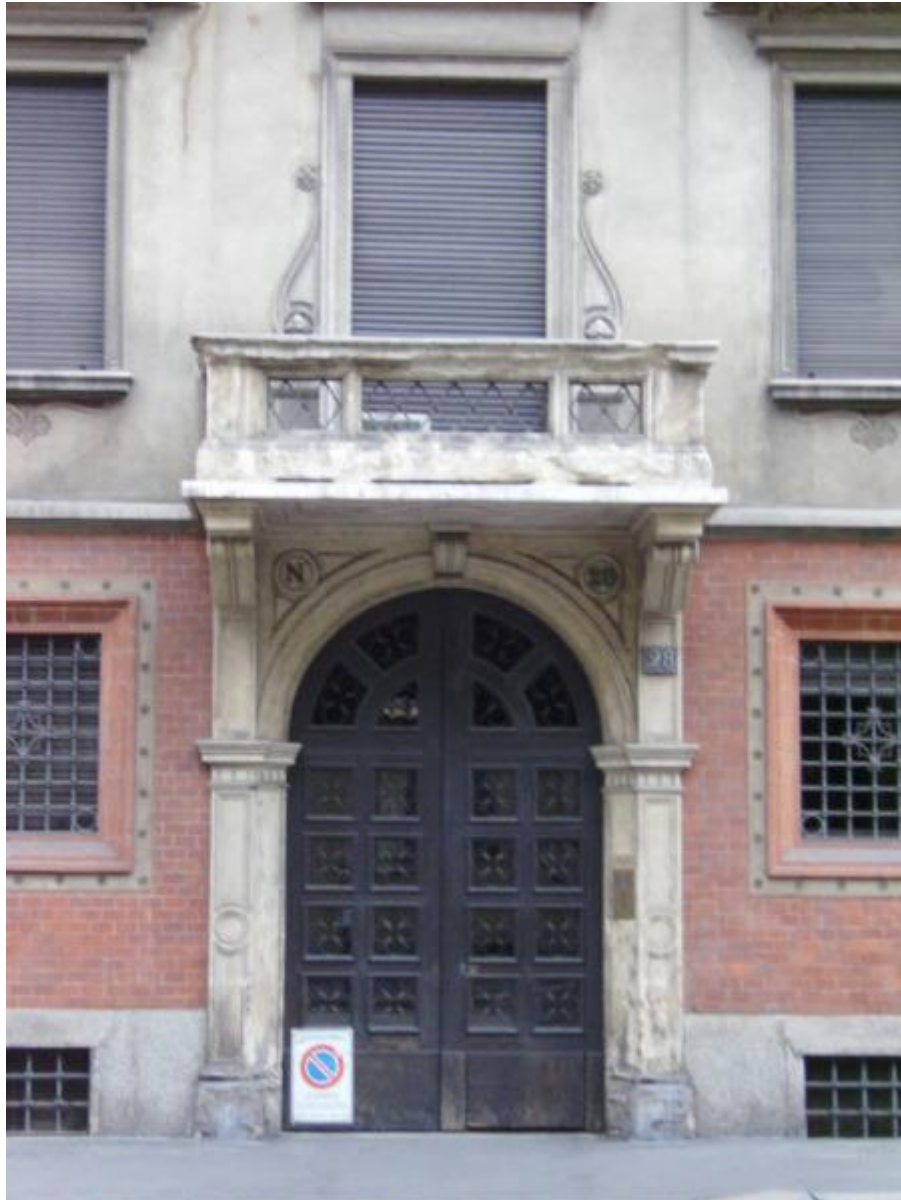
Codice identificativo: LMD80-00508_01

Il rivestimento esterno dell'unica facciata su Via Pantano è in mattoni rossi al piano terra e in intonaco chiaro con decorazioni in graffito in corrispondenza degli altri piani, particolare che ne fa un alto esempio dell'architettura eclettica a carattere alto borghese della fine del XIX sec. MescvLa superficie architettonica già ritmata dalle finestre e dalla loggia, è movimentata da tre balconi al terzo piano e da un balcone centrale al primo piano in corrispondenza del sottostante portone principale. Cornici marcapiano sottolineano il quarto e quinto piano. Quest'ultimo è a loggia continua con parapetto, protetto da un largo spiovente, sorretto da mensole lignee.

Note: Particolare della facciata
