Casa Corso di Porta Ticinese 44

Milano (MI)

Ambito tipologico principale: architettura per la residenza, il terziario e i servizi

Tipologia: casa

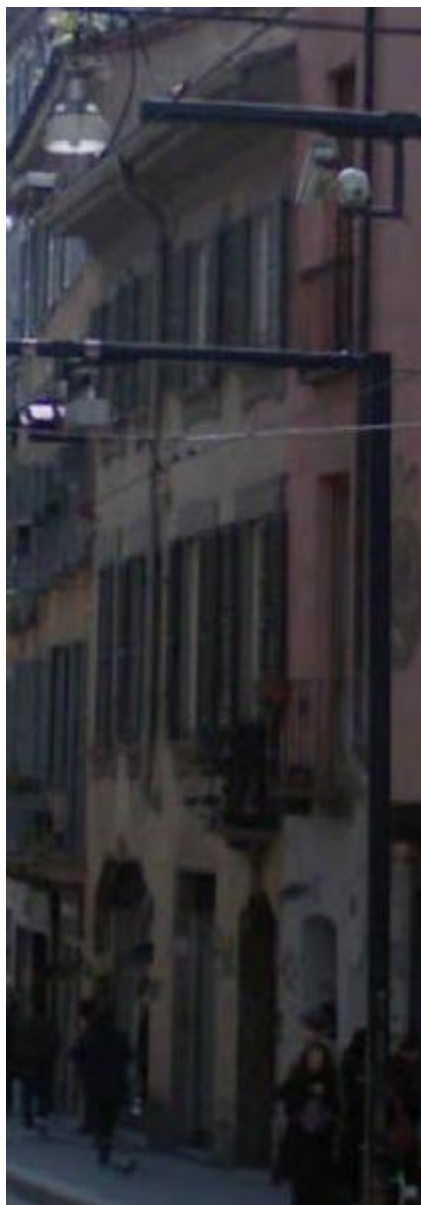
Codice identificativo: LMD80-00521_01

Lotto edificato stretto e profondo lungo il Corso. Sulla facciata presenta un pregevole portale mistilineo sormontato da un balcone barocco rigonfio, a fogliami di ferro graziosamente intagliati. Il motivo si ripete nella balaustra pure in ferro battuto il cui motivo si snoda lungo il percorso della scalinata interna. In alcune sale dei piani superiori si conservano soffitti a cassettoni.

Note: Lotto dell'edificio
