Casa Via Lanzone 22

Milano (MI)

Denominazione: Casa Via Lanzone 22

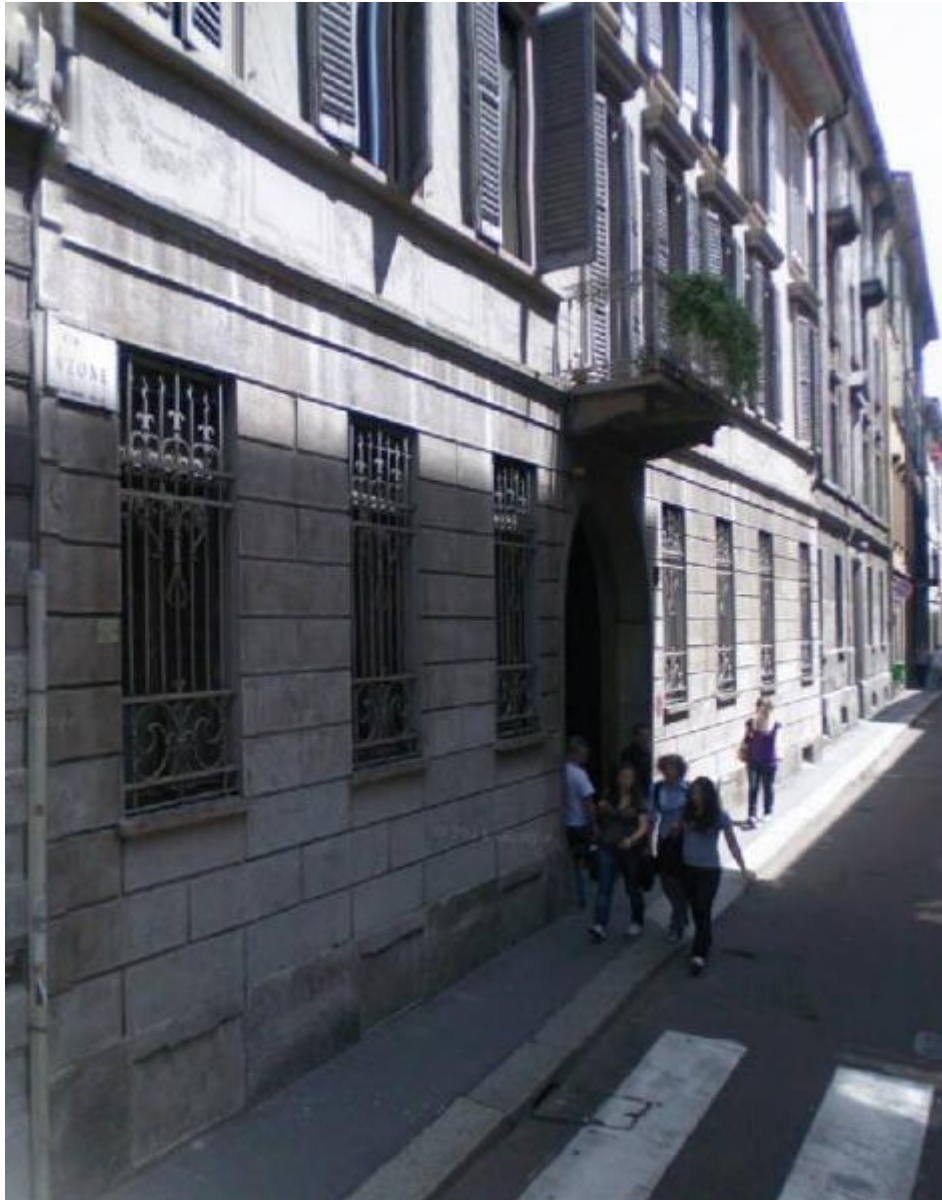
Codice identificativo: LMD80-00584_01

Casa signorile di epoca barocca, con rimaneggiamenti successivi. Presenta in facciata un portale ad arco a tutto sesto, in pietra, sormontato da un balcone di linea neo-classica. Nell'interno si svolge un cortile con un elegante portico architravato con colonnine in granito rosa di ordine tuscanico. Un importante scalone ricco di ferro battuto di stucchi ed affreschi conduce ai piani superiori sui quali si trovano alcune decorazioni di gusto ottocentesco.

Note: Scorcio della facciata
