# Casa Via Lanzone 27

Milano (MI)

Denominazione: Casa Via Lanzone 27

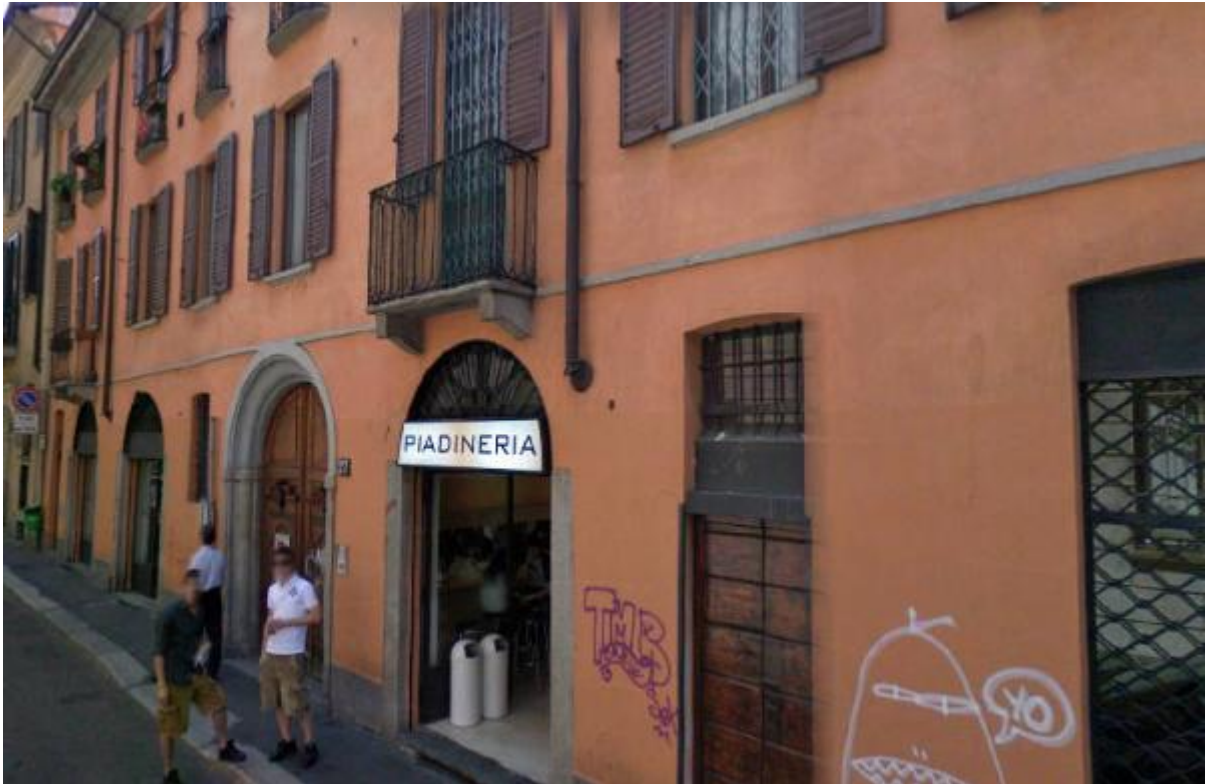
Codice identificativo: LMD80-00613\_01

In facciata si presenta come un edificio settecentesco, a tre piani fuori terra ed è delimitato superiormente da una cornice con forte aggetto.

Al piano terra, in posizione simmetrica, si aprono due portali d'ingresso (quello a nord adibito a negozio, delimitato da un arco a tutto sesto con cornice e pilastri in pietra, strombati verso l'interno)

Il primo piano presenta una finestrazione interrotta, in corrispondenza dei due portali, da porte finestre affacciate su terrazzini sostenuti da coppie mensoloni in pietra o delimitati da balaustre in ferro.

Al secondo piano si apre una serie di finestre affacciate su piccoli poggiosi dalla pianta curvilinea, delimitate da pregevoli balaustre settecentesche in ferro battuto. Oltrepassato il portone si accede ad un piccolo androne di pianta rettangolare, pavimentato con lastroni irregolari di granito e chiuso da un cancello in ferro. A sinistra, si apre un piccolo cortile, delimitato da un portico con trabeazione lignea sostenuta da colonne.

Consistenza: consistenza buona

Manutenzione: manutenzione buona

Note: Scorcio della facciata
