# Casa Via Lupetta 8

Milano (MI)

Denominazione: Casa Via Lupetta 8

Indirizzo: Via Lupetta 8-10

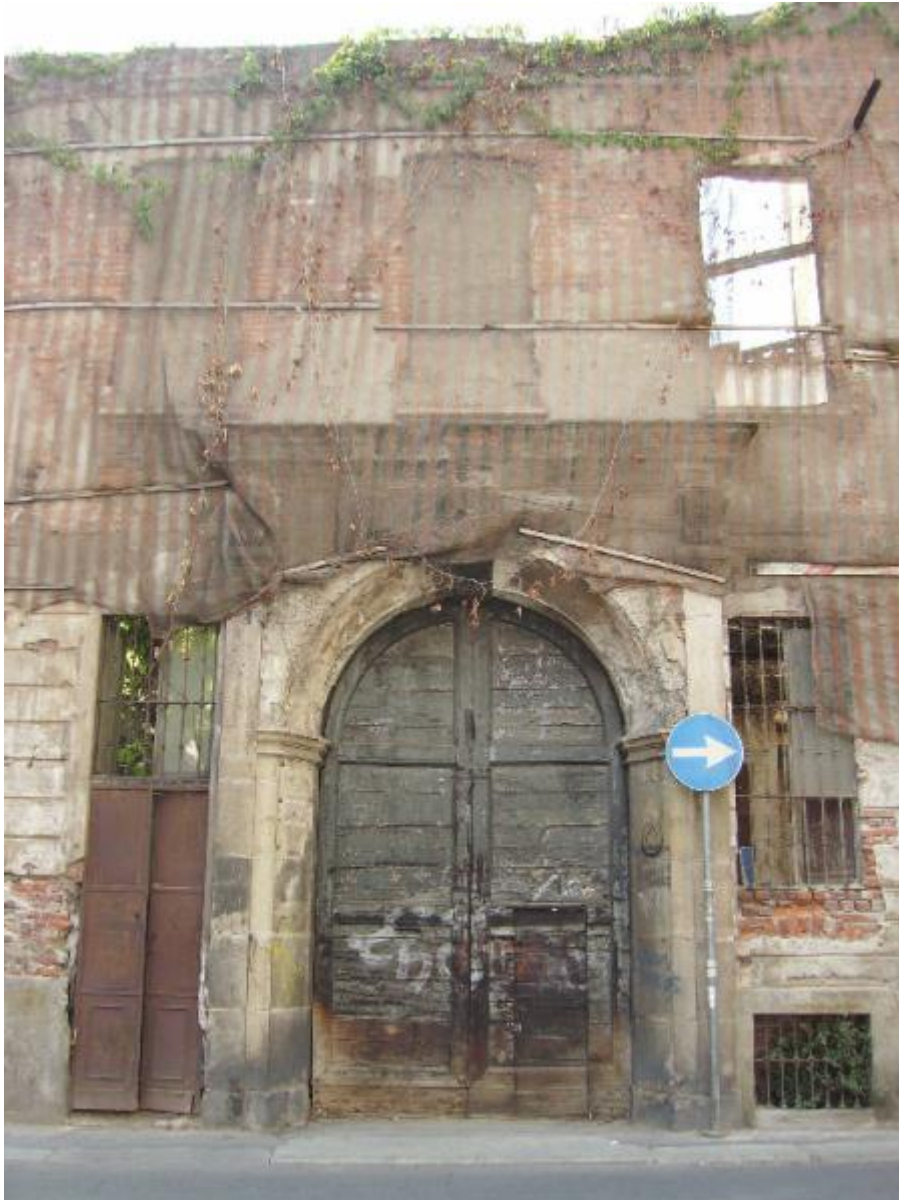
Codice identificativo: LMD80-00642\_01

Resti di edificio di quattro piani a dodici aperture, fortemente danneggiato dai bombardamenti dell'ultima guerra. Consistente in una facciata, che segue l'andamento sinuoso della via. E' caratterizzata dal ritmato susseguirsi di aperture rettangolari allungate (alcune con balconcini con soglie in pietra a motivi sinuosi a ringhiere di fine disegno), da portale secentesco ad arco con decorazione pure in pietra e sovrastante trabeazione retta da mensole, da decorazione a bugnato al piano terreno. Al primo e secondo piano presentava eleganti balconcini settecenteschi a pianta sagomata con ringhiere in ferro battuto, sostenuti da cartelle accartocciate in stucco

Un profondo androne da' accesso al portico un tempo colonnato, del quale restano alcune lesene in corrispondenza del muro d'ambito; si conserva pure piccolo cortile interno colonnato e cassettonato.

Consistenza: consistenza scarsa

Manutenzione: manutenzione nulla

Note: Resti col portale
