Casa Manzi

Milano (MI)

Denominazione: Casa Manzi

Indirizzo: Via Nerino 8

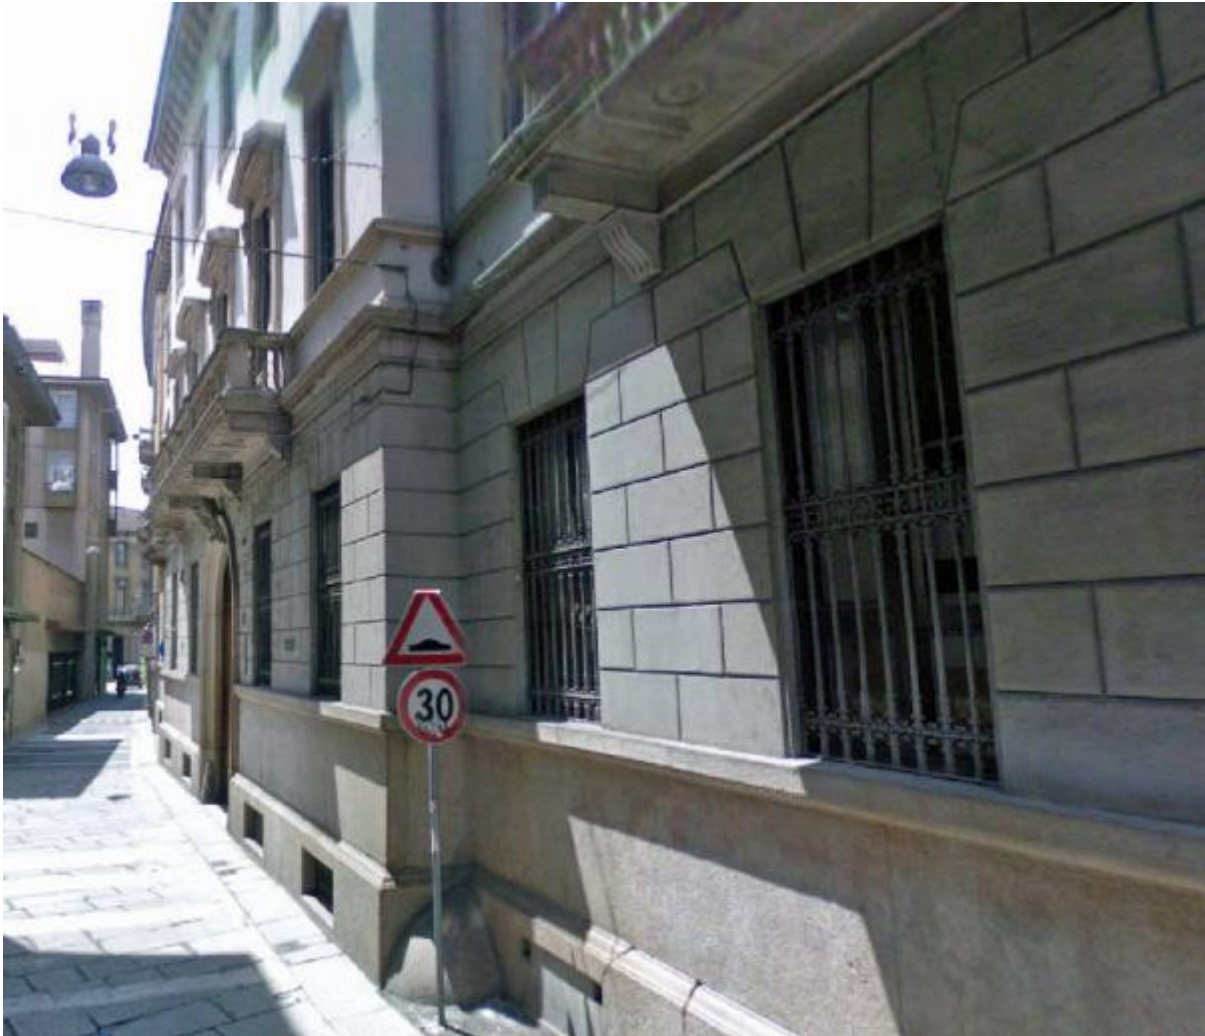
Codice identificativo: LMD80-00694_01

La bella facciata neoclassica, di influsso cantoniano, si affaccia sulla piazzetta S. Giorgio come una quinta prospettica. Si tratta infatti di un'elegante costruzione. La facciata è il frutto di una ricostruzione, in chiave tardo-neoclassica della

Lo spartito centrale è a cinque aperture, leggermente avanzato rispetto ai due corpi laterali, di tre aperture ciascuno. Ritmi alternati compaiono nella decorazione delle aperture del primo piano, dove le finestre con cimasa a timpano triangolare si alternano a quelle a cimasa piana. L'uso del bugnato al piano terreno e l'ampia balconata sovrastante il portale d'ingresso nobilita lo spartito centrale col parapetto a balaustrini che comprende tre aperture. Più immediatamente ascrivibile come tema del Clerichetti è il motivo delle erme agli stipiti delle finestre. I corpi di fabbrica si affacciano su un ampio cortile porticato. Da qui si accede ad altri due cortili minori.

Note: Scorcio della facciata
