# Chiesa di S. Pietro

Gallarate (VA)

Codice scheda: LMD80-00787

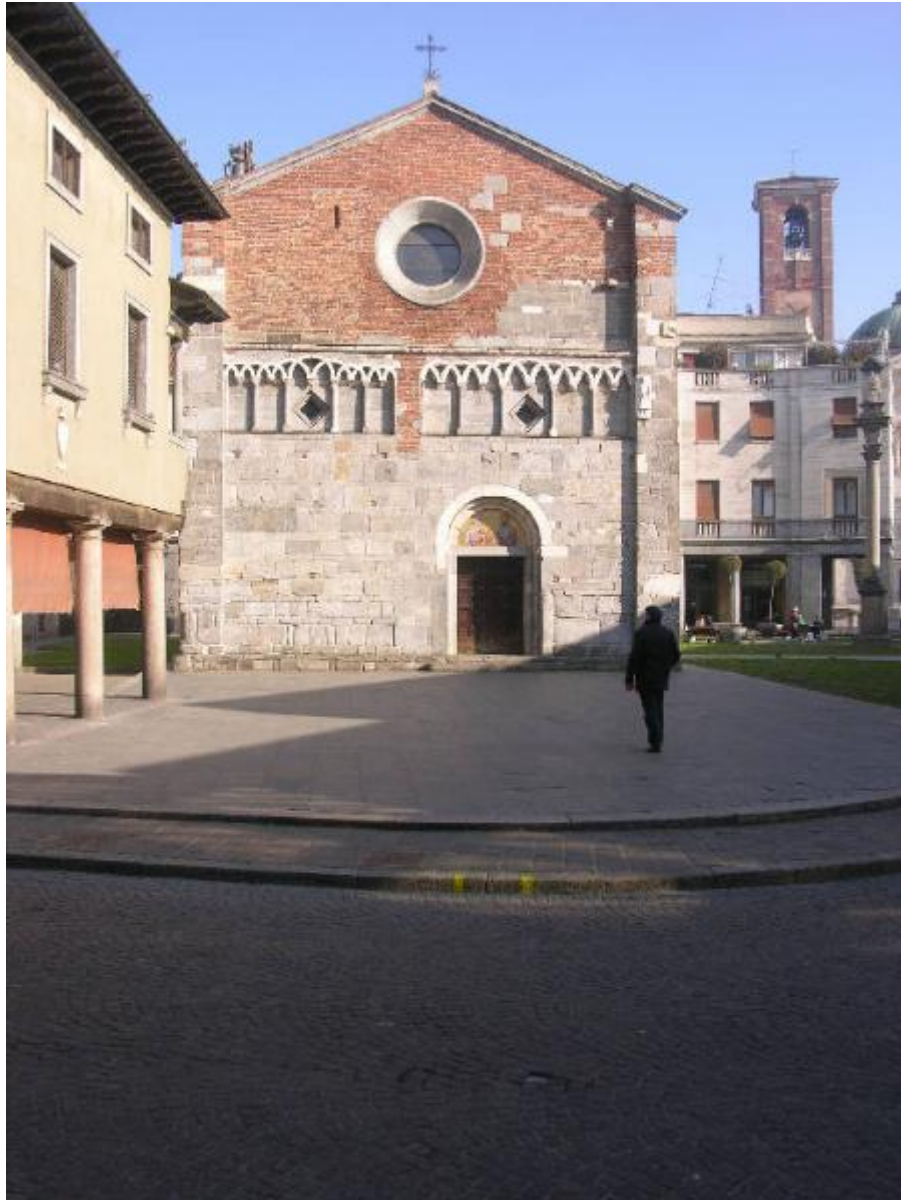
Note: Facciata

L'impianto della chiesa è semplice, ad aula unica absidata. Il paramento lapideo pseudoisodomo è tra i migliori del XII secolo nel territorio di Varese e si può avvicinare a quello di S. Pietro di Brebbia, ma la chiesa di Gallarate si contraddistingue soprattutto, al di là dei restauri arbitrari, per la decorazione dell'esterno (fianco sud e facciata, il fianco nord è liscio). Il registro inferiore della facciata è occupato unicamente dal semplice portale disassato. Al di sopra corre una galleria ad archi intrecciati sorretti da una colonnina ogni due archetti. Dove manca la colonnina gli archetti sono sorretti da mensole scolpite con testine e figure animali.

Il motivo caratterizza a una quota più alta anche il fianco meridionale, ove però vi è corrispondenza piena tra sostegni e archetti. Il loggiato si imposta qui su una bella cornice marcapiano a tralcio. L'intero prospetto è scandito in tre porzioni da due aggraziati salienti che salgono da terra a innestarsi nel partito ad archetti della galleria. In facciata si aprono due finestre romboidali, di tipo "pisano" dalla cornice modanata. Quelle dell'abside sono ovviamente di fattura moderna pur reimpiegando elementi lapidei antichi nei profili. Si ritrovano murati qua e là nelle pareti della chiesa una serie di random reliefs (in particolare le due figure umane del contrafforte orientale del fianco sud) che hanno tangenze con alcune sculture del territorio: quelle del distrutto pulpito di Brezzo di Bedero, alcuni pezzi provenienti da Cairate, come il Lettore dei Musei del Castello Sforzesco di Milano e la più arcaizzante delle tre figure femminili dell'Ambrosiana, e con due piccoli ma significativi rilievi di Clivio, una figura seduta, murata all'esterno sul fianco sud della parrocchiale, e soprattutto una figura con lunga tunica scolpita su una chiave d'arco e oggi murata fuori contesto nell'abside di S. Materno.
